Gemeente Epe

Onderwerp Vaststellen herziene versie Beeldkwaliteitsysteem openbare ruimte 2013

Beeldkwaliteitsplan openbare ruimte gemeente Epe 2013

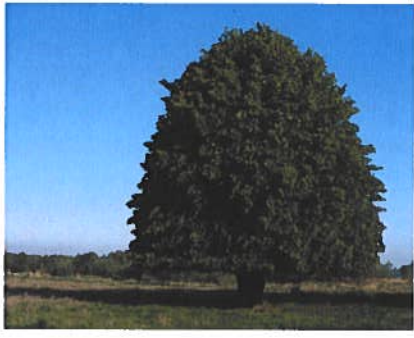
<p>Hoog Kwaliteit van de bomen is goed, er valt nauwelijks iets op aan te merken. Eventuele schade is incidenteel en recent.</p>	<ul style="list-style-type: none"> • Bomen zijn vitaal • Max. 5% heeft geen evenwichtige kroon • Max. 5% moet urgent worden gesnoeid • Max. 5% heeft enige stamschade • Aantal bomen is goed afgestemd op de locatie

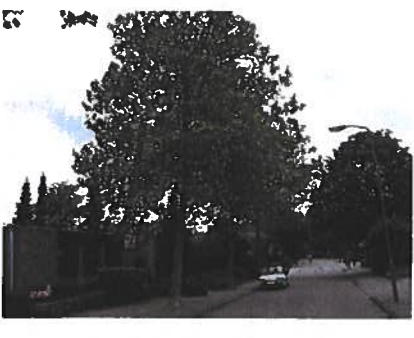
<p>Basis Kwaliteit bomen is redelijk, er valt wat op aan te merken maar het beeld is nog voldoende. Enige achterstand in onderhoud en herstel.</p>	<ul style="list-style-type: none"> • Bomen zijn redelijk vitaal • Max. 20% heeft geen evenwichtige kroon • Max. 20% moet urgent worden gesnoeid • Max. 20% heeft enige stamschade • Aantal bomen is afgestemd op de locatie

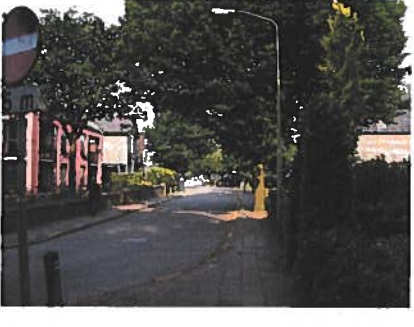
<p>Laag Kwaliteit bomen laat te wensen over. Achterstand in onderhoud en herstel.</p>	<ul style="list-style-type: none"> • Er zijn problemen met de vitaliteit • Max. 40% heeft geen evenwichtige kroon • Max. 40% moet urgent worden gesnoeid • Max. 40% heeft enige stamschade • Aantal bomen is slecht afgestemd op de locatie

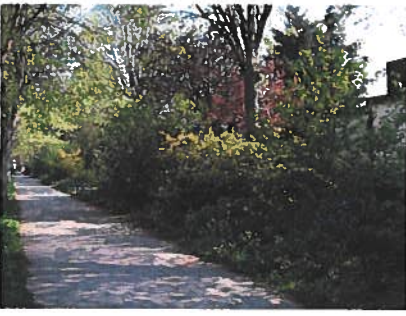
<p>Hoog Kwaliteit beplanting is goed, er valt nauwelijks iets op aan te merken. Eventuele schade is incidenteel en recent.</p>	<ul style="list-style-type: none"> • geen opslag ongewenste soorten • max. 5% geen goede kwaliteit • max. 5% verdringing • afzonderlijke planten zijn herkenbaar • kwaliteit en vorm goed afgestemd op de omgeving

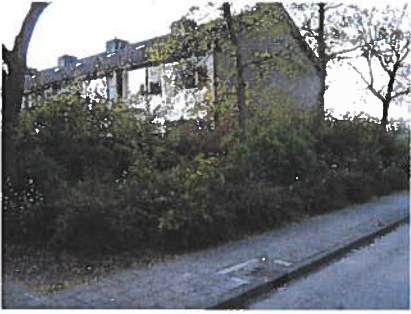
<p>Basis Kwaliteit beplanting is redelijk, er valt wat op aan te merken maar er is nog voldoende. Enige achterstand in onderhoud en herstel.</p>	<ul style="list-style-type: none"> • Enige opslag ongewenste soorten • Max. 20% geen goede kwaliteit • Max. 20% verdringing • Afzonderlijke planten zijn herkenbaar • Kwaliteit en vorm redelijk afgestemd op de omgeving

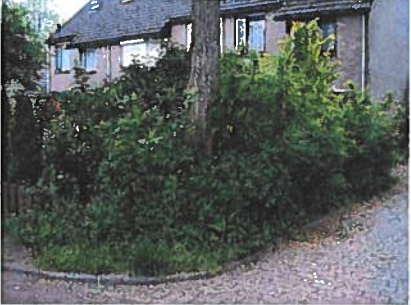
<p>Laag Kwaliteit beplanting laat te wensen over. Achterstand in onderhoud en herstel.</p>	<ul style="list-style-type: none"> • Veel opslag ongewenste soorten • Max. 40% geen goede kwaliteit • Max. 40% verdringing • Afzonderlijke planten zijn herkenbaar • Kwaliteit en vorm niet goed afgestemd op de omgeving

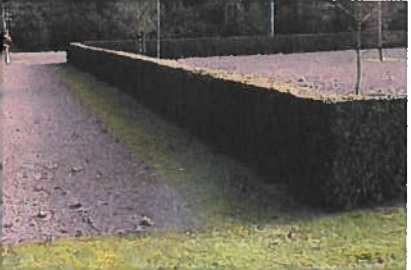
<p>Hoog De haag is strak en gesloten en ziet er goed geschoren uit</p>	<ul style="list-style-type: none"> • Gaten komen niet voor. • Geen ongewenste opslag* aanwezig • Onkruidbedekking $\leq 5\%$ van de haagvoet • Gemiddelde lengte van de uitlopers is ≤ 10 cm • Zwerfafval geen zichtbare eenheden • *ongewenste opslag: andere planten dan de soort waaruit de haag bestaat

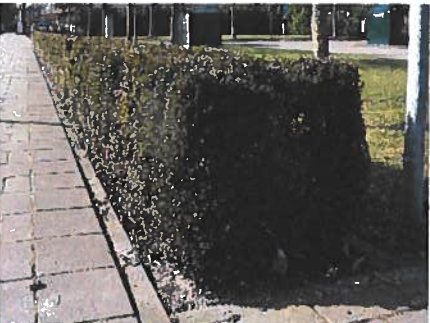
<p>Basis De haag vertoont soms gaten en ziet er wat minder strak uit</p>	<ul style="list-style-type: none"> • De haag heeft soms gaten $\leq 2\%$ • Ongewenste opslag* $\leq 2\%$ van de oppervlakte • Onkruidbedekking $\leq 20\%$ van de haagvoet • Gemiddelde lengte van de uitlopers is ≤ 20 cm • Zwerfafval ≤ 3 zichtbare eenheden

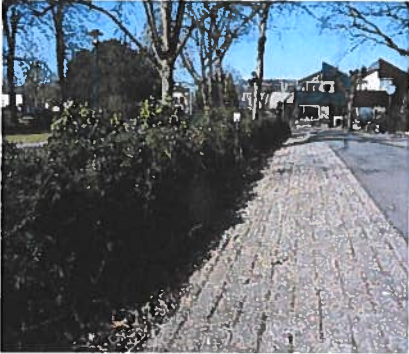
<p>Laag</p> <p>De haag vertoont regelmatig gaten en ziet er doorgaans weinig strak uit</p>	<ul style="list-style-type: none"> • De haag heeft regelmatig gaten $\leq 5\%$ • Ongewenste opslag* $\leq 5\%$ van de oppervlakte • Onkruidbedekking $\leq 40\%$ van de haagvoet • Gemiddelde lengte van de uitlopers is ≤ 30 cm • Zwerfafval ≤ 10 zichtbare eenheden • De haag heeft regelmatig gaten $\leq 5\%$ • Ongewenste opslag* $\leq 5\%$ van de oppervlakte • Onkruidbedekking $\leq 40\%$ van de haagvoet • Gemiddelde lengte van de uitlopers is ≤ 30 cm • Zwerfafval ≤ 10 zichtbare eenheden

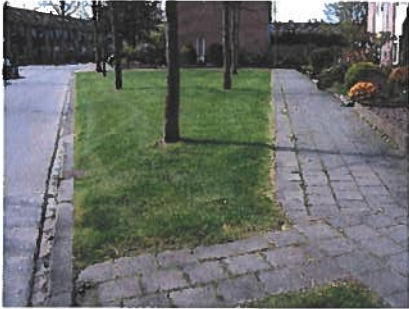
<p>Hoog</p> <p>Kwaliteit gazon is goed, er valt nauwelijks iets op aan te merken. Eventuele schade is incidenteel en recent.</p>	<ul style="list-style-type: none"> • Max. 5% is beschadigd of dood • Max. 5% is plaatselijk oneffen • Gazon is merendeel van het jaar goed begaanbaar • Gras is kort, gelijkmatig gemaaid • Rond obstakels is bijgemaaid • Strakke graskanten

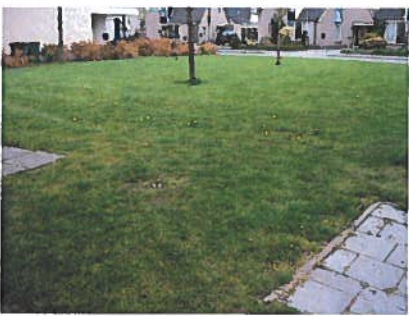
<p>Basis</p> <p>Kwaliteit gazon is redelijk, er valt wat op aan te merken maar is nog voldoende. Enige achterstand in onderhoud en herstel.</p>	<ul style="list-style-type: none"> • Max. 20% is beschadigd of dood • Max. 20% is plaatselijk oneffen • Gazon is in regenperioden minder begaanbaar • Gras is redelijk kort, gelijkmatig gemaaid • Niet rond alle obstakels is bijgemaaid • Graskanten enigszins overgroeid
	<p>Laag</p> <p>Kwaliteit gazon laat te</p>	<ul style="list-style-type: none"> • Max. 40% is beschadigd of dood

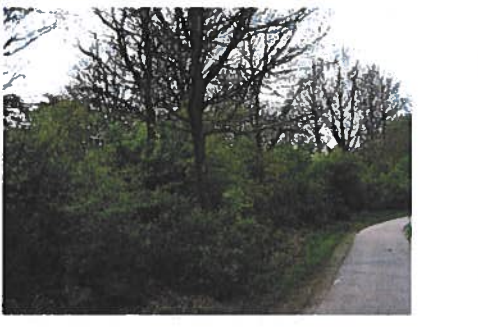
<p>Hoog Kwaliteit plantsoen is goed, er valt nauwelijks iets op aan te merken. Eventuele schade is incidenteel en recent.</p>	<ul style="list-style-type: none"> • Beplanting met uitsluitend inheemse soorten • Variatie in soorten • Max. 10% explosieve groeiers • Geleidelijke overgang tussen natuur- en cultuurgroen

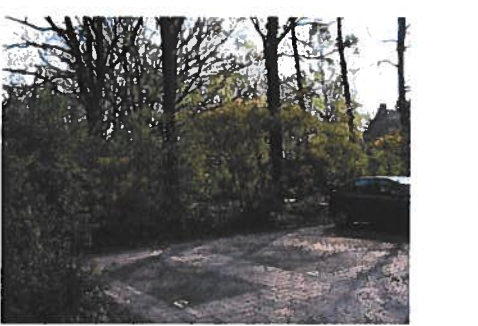
<p>Basis Kwaliteit plantsoen is redelijk, er valt wat op aan te merken maar er is nog voldoende. Enige achterstand in onderhoud en herstel.</p>	<ul style="list-style-type: none"> • Beplanting met veel inheemse soorten • Zoveel mogelijk variatie in soorten • Tussen 10% en 25% explosieve groeiers • Abrupte, enigszins storende overgang tussen natuur- en cultuurgroen

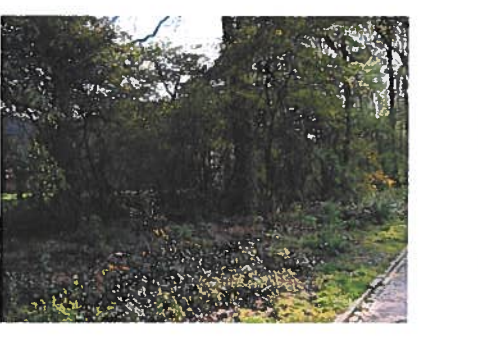
<p>Laag Kwaliteit plantsoen laat te wensen over. Achterstand in onderhoud en herstel.</p>	<ul style="list-style-type: none"> • Beplanting met weinig inheemse soorten • Geringe variatie in soorten • Tussen 25% en 50% explosieve groeiers • Abrupte en storende overgang tussen natuur- en cultuurgroen

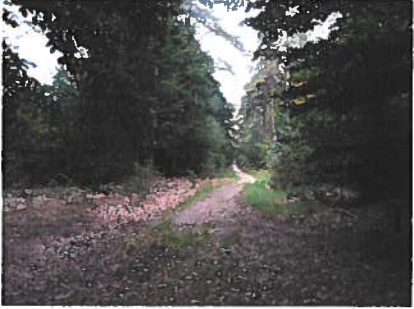
Basis Kwaliteit bos is redelijk	<ul style="list-style-type: none"> • Kringloopprocessen kunnen voor een groot deel ongestoord plaatsvinden • Menselijk ingrijpen past meestal binnen de natuurlijke ontwikkeling van het bos

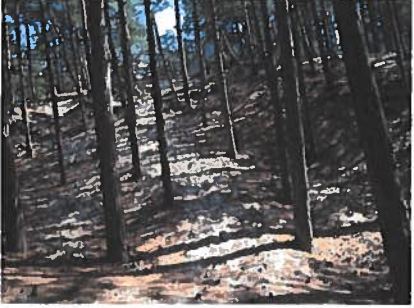
Laag Kwaliteit bos laat te wensen over	<ul style="list-style-type: none"> • Kringloopprocessen kunnen niet ongestoord plaatsvinden • Menselijk ingrijpen past niet binnen de natuurlijke ontwikkeling van het bos

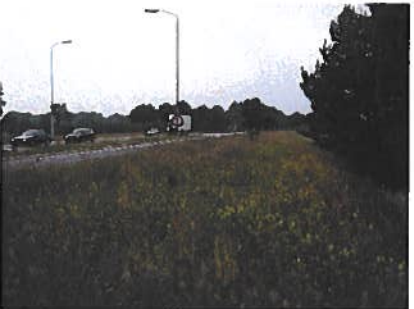
Hoog Kwaliteit ruig gras is goed, er valt nauwelijks iets op aan te merken. Eventuele schade is incidenteel en recent.	<ul style="list-style-type: none"> • Variatie in soorten kruidachtigen hordend bij natuurlijke ontwikkeling • Max. 10% explosieve groeiers, dominerende kruiden • Geleidelijke overgang tussen natuur- en cultuurgroen

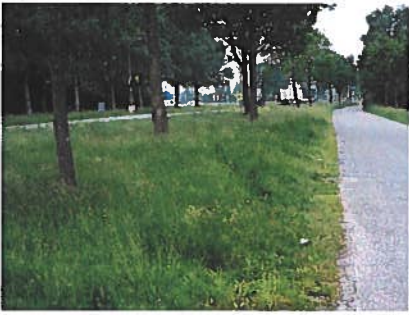
<p>Basis Kwaliteit ruig gras is redelijk, er valt wat op aan te merken maar is nog voldoende. Enige achterstand in onderhoud en herstel.</p>	<p>Enige variatie is soorten kruidachtigen horend bij natuurlijke ontwikkeling</p> <ul style="list-style-type: none"> • Tussen 10% en 25% explosieve groeiers, dominerende kruiden • Abrupte, enigszins storende overgang tussen natuur- en cultuurgroen

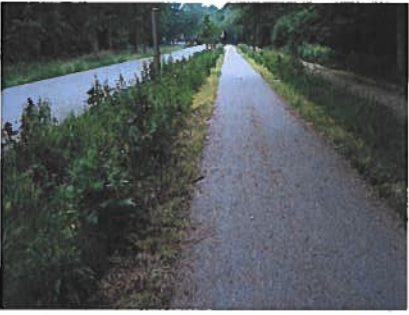
<p>Laag Kwaliteit ruig gras laat te wensen over. Achterstand in onderhoud en herstel.</p>	<ul style="list-style-type: none"> • Geringe variatie in soorten kruidachtigen horend bij natuurlijke ontwikkeling • Tussen de 25% en 50% explosieve groeiers, dominerende kruiden • Abrupte en storende overgang tussen natuur- en cultuurgroen

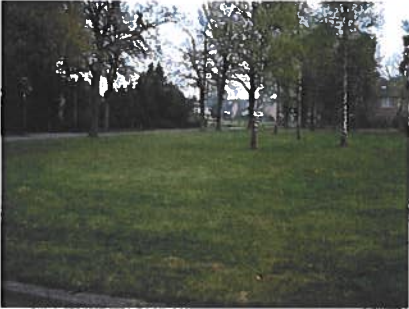
Hoog Het groen is schoon	<ul style="list-style-type: none"> • Plek die grondig is schoongemaakt • Op 't eerste gezicht zie je geen afval • Als je goed kijkt zie je wat liggen

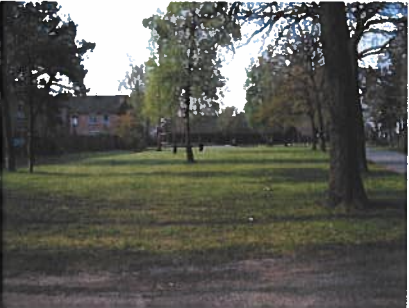
Basis Het groen is matig schoon	<ul style="list-style-type: none"> • Plek die is schoongemaakt • Her en der verspreid ligt wat afval • Niet storend • Het groen kan er mee door

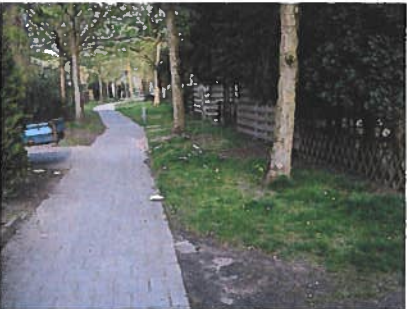
Laag Het groen is vuil	<ul style="list-style-type: none"> • Plek is enige tijd geleden schoon gemaakt • In een belangrijk deel van het gebied ligt afval • Het groen begint er vuil uit te zien

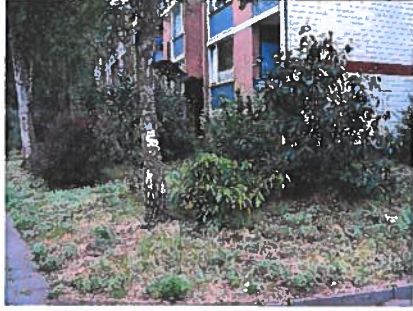
<u>Verzorging</u>	
	Hoog Het groen ziet er verzorgd uit.	<ul style="list-style-type: none"> • Max. 20% ongewenste kruiden • Ongewenste kruiden

<ul style="list-style-type: none"> max. 10 cm hoog • Max. 10% resten ongewenste kruiden, dit ligt niet op hopen

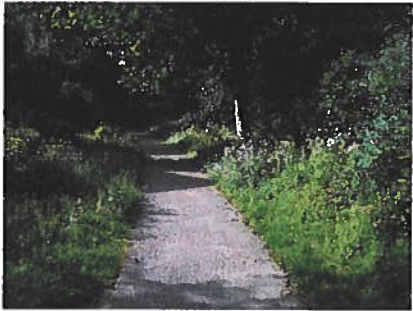
<p>Basis Het groen ziet er matig verzorgd uit.</p>	<ul style="list-style-type: none"> • Max. 40% ongewenste kruiden • Ongewenste kruiden max. 30 cm. Hoog • Max. 25% resten ongewenste kruiden, dit ligt niet op hopen

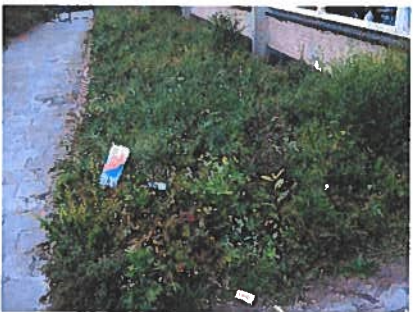
<p>Laag Het groen ziet er slecht verzorgd uit.</p>	<ul style="list-style-type: none"> • Max. 50% ongewenste kruiden • Ongewenste kruiden max. 50 cm hoog • Meer dan 25% resten ongewenste kruiden, eventueel op hopen

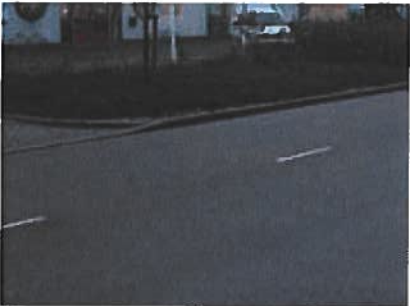
Hoog Verharding is goed.	<ul style="list-style-type: none"> • Reparaties zijn zichtbaar maar netjes • Enige lichte schade, geen matige of ernstige schade • Aanwezige schade is niet hinderlijk voor weggebruikers • Minimale kans op gegronde schadeclaims
	Basis Verharding is redelijk.	<ul style="list-style-type: none"> • Weg oogt verouderd, reparaties zijn duidelijk zichtbaar, lappendeken • Enige matige schade, geen ernstige schade • Aanwezige schade is in

beperkte mate hinderlijk voor weggebruikers <ul style="list-style-type: none"> • Weinig kans op gegronde schadeclaims
 	Laag Verharding laat te wensen over.	<ul style="list-style-type: none"> • Weg vertoont duidelijk zichtbare shades • Duidelijk matige schade en enige ernstige schade • Aanwezige schade is hinderlijk en oneffenheden voor weggebruikers • Matige kans op gegronde schadeclaims

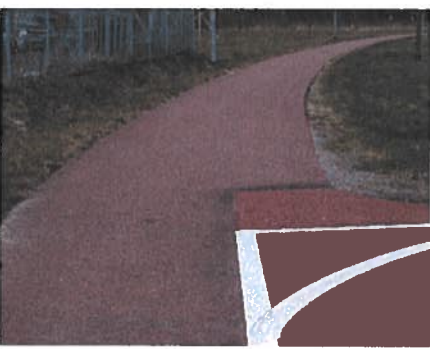
Hoog Het asfalt ligt geheel vlak en er sprake van zeer lichte schade	<ul style="list-style-type: none"> • Geen dwarsonvlakheid • Geen sprake van rafelig • Geen randschade • Geen scheuren • Geen gaten • Geen zichtbare reparaties

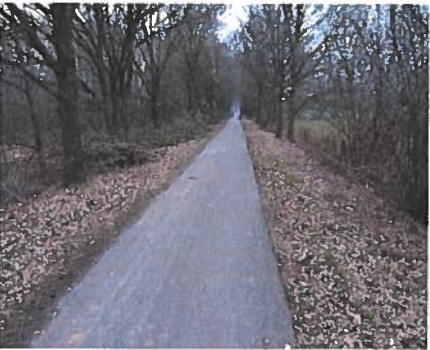
Basis Het asfalt ligt overwegend vlak en er is sprake van lichte tot matige schade	<ul style="list-style-type: none"> • Dwarsonvlakheid op $\leq 5\%$ van de oppervlakte • Rafelig op $\leq 2\%$ van de weglengte • Randschade $\leq 5\%$ van de randlengte • Scheurvorming $\leq 5\%$ van de weglengte • Gaten in het wegdek hebben een doorsnede • ≤ 30 mm en de diepte is ≤ 15 mm • Zichtbare reparaties $\leq 10\%$
	Laag	<ul style="list-style-type: none"> • Dwarsonvlakheid op \leq

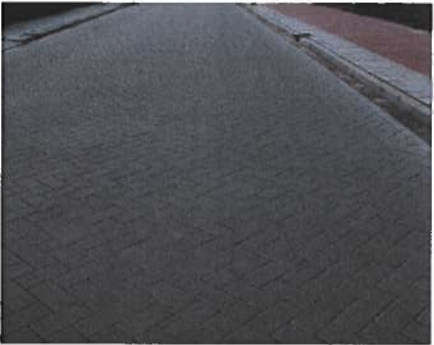
Hoog Verharding is goed	<ul style="list-style-type: none"> • • Geringe onkruidgroei • 3-10% van het totale verhardingsvlak (voegen) in de wijk/buurt is begroeid • Incidentele begroeiing om obstakels • Begroeiing is max. 10 cm hoog

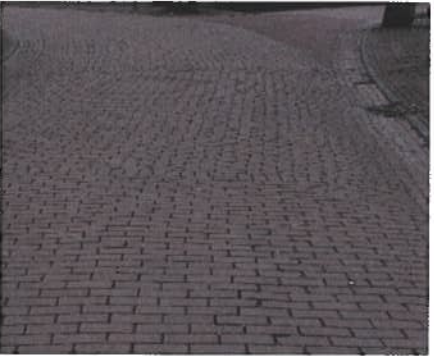
Basis Verharding is redelijk	<ul style="list-style-type: none"> • Matige onkruidgroei • 10-15% van het totale verhardingsvlak (voegen) in de wijk/buurt is begroeid • Er is sprake van lichte polvorming • Regelmatige begroeiing om obstakels • Begroeiing is incidenteel tot max. 30 cm hoog

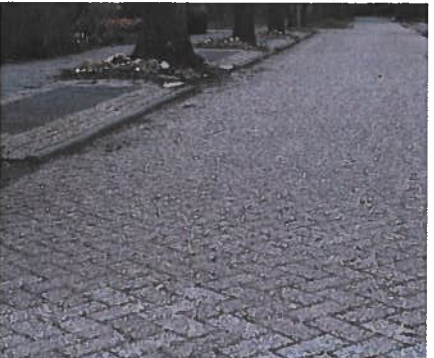
Laag Verharding laat te wensen over.	<ul style="list-style-type: none"> • Zware onkruidgroei • 15-30% van het totale verhardingsvlak (voegen) in de wijk/buurt is begroeid • Er is sprake van polvorming • Structurele begroeiing om obstakels • Begroeiing kan hoger dan 30 cm zijn

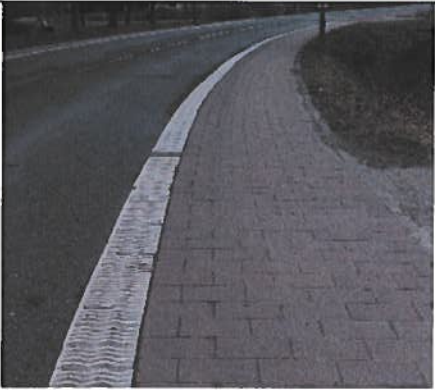
<p>Basis Er is sprake van lichte onvlakheid en oneffenheden</p>	<ul style="list-style-type: none"> • ≤ 10% van de oppervlakte is niet vlak • Breuk in het materiaal is weinig aanwezig, ≤ 5% • Zichtbare reparaties ≤ 10% • Voeglengtebedekking (onkruidgroei) is weinig, klinkers ≤ 5%, tegels ≤ 10%

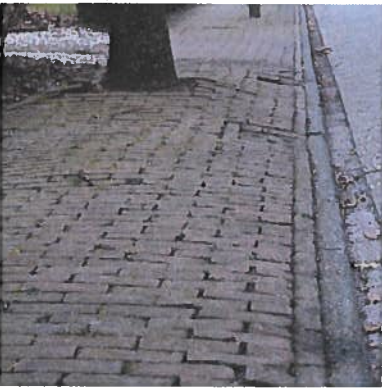
<p>Laag Er is sprake van matige onvlakheid en oneffenheden. Er is sprake van een onderhoudsachterstand en pleksgewijs kan ernstige schade voorkomen</p>	<ul style="list-style-type: none"> • ≤ 20% van de oppervlakte is niet vlak • Breuk in het materiaal is redelijk veel aanwezig, ≤ 10% • Zichtbare reparaties ≤ 20% • Voeglengtebedekking (onkruidgroei) is redelijk veel, • klinkers ≤ 15% , tegels ≤ 20%

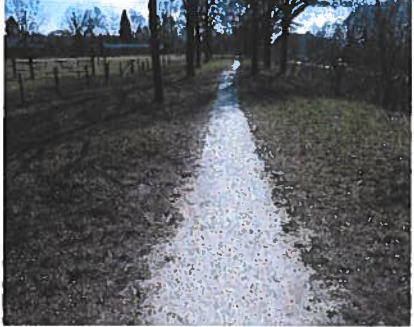
<i>Verzorging</i>
		<p>Hoog De verharding ligt vlak en is</p>
		<ul style="list-style-type: none"> • ≤ 2 % van de oppervlakte wordt niet door • het materiaal bedekt

<p>veilig in gebruik</p>	<ul style="list-style-type: none"> • Kuilen en oneffenheden dieper dan 20mm komen minimaal voor, $\leq 5\%$ van de oppervlakte • Onkruidbedekking is zeer gering, $\leq 5\%$ van het oppervlak

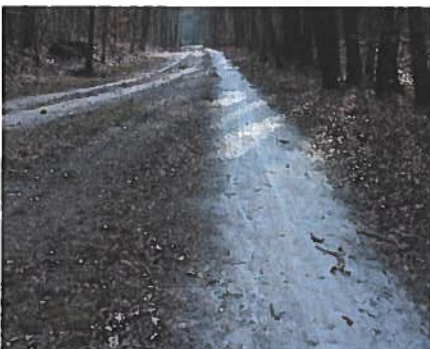
<p>Basis De verharding is redelijk vlak en is veilig in gebruik</p>	<ul style="list-style-type: none"> • $\leq 5\%$ van de oppervlakte wordt niet door het materiaal bedekt • Kuilen en oneffenheden dieper dan 20mm komen soms voor, $\leq 10\%$ van de oppervlakte • Onkruidbedekking is gering, $\leq 15\%$ van het oppervlak

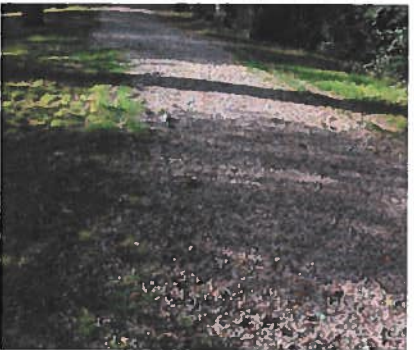
<p>Laag De verharding is niet overal even vlak en is doorgaans veilig in gebruik</p>	<ul style="list-style-type: none"> • $\leq 15\%$ van de oppervlakte wordt niet door het materiaal bedekt • Kuilen en oneffenheden dieper dan 20mm komen regelmatig voor, $\leq 20\%$ van de oppervlakte • Onkruidbedekking is matig $\leq 25\%$ van het oppervlak

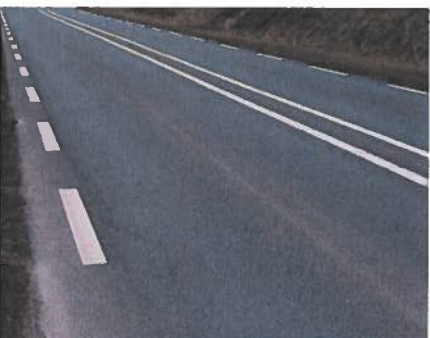
<p>Verzorging Hoog Markering is nagenoeg overal goed zichtbaar</p>	<ul style="list-style-type: none"> • $\leq 5\%$ van de markering ontbreekt of vertoont slijtage • $\leq 5\%$ van de markering is met vuil bedekt
---	--	--

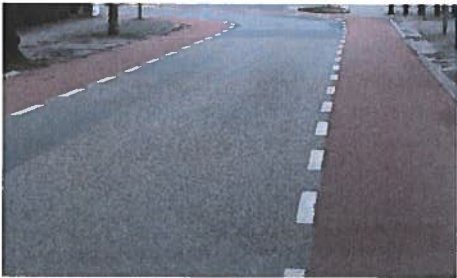
<p>Basis De markering is redelijk goed zichtbaar</p>	<ul style="list-style-type: none"> • $\leq 20\%$ van de markering ontbreekt of vertoont slijtage • $\leq 10\%$ van de markering is met vuil bedekt

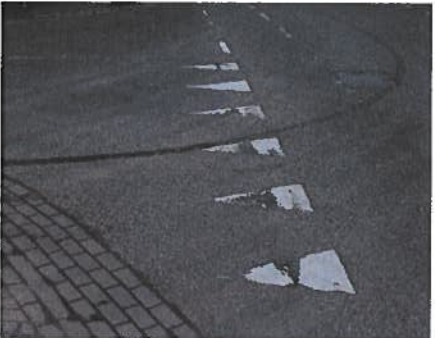
<p>Laag De markering is op grote delen niet goed zichtbaar</p>	<ul style="list-style-type: none"> • $\leq 30\%$ van de markering ontbreekt of vertoont slijtage • $\leq 15\%$ van de markering is met vuil bedekt

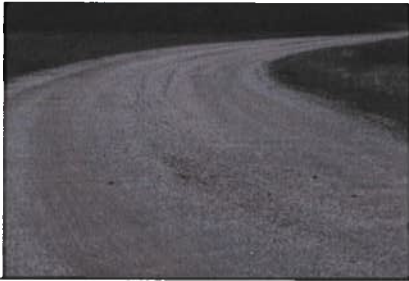
<p>Hoog Hoog tot goed comfort. Maatvoering sluit zeer goed aan bij de functie en locatie</p>	<ul style="list-style-type: none"> • Er zijn weinig tot geen oneffenheden (0-5 mm per 100 m²) • Geen plasvorming • Bijna geen aanwezige zichtbare reparaties • Er is geen tot lichte spoorvorming (>30 mm, <15% per 100 m¹)

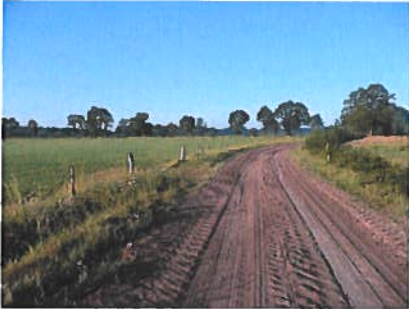
<p>Basis Comfort is in geringe mate hinderlijk voor minder validen en voetgangers. Maatvoering sluit goed aan bij de functie en locatie</p>	<ul style="list-style-type: none"> • Er zijn weinig oneffenheden (5-15 mm per 100 m²) • Weinig plasvorming • Zichtbare reparaties • Er is enige spoorvorming (<30 mm, 35% per 100 m¹)

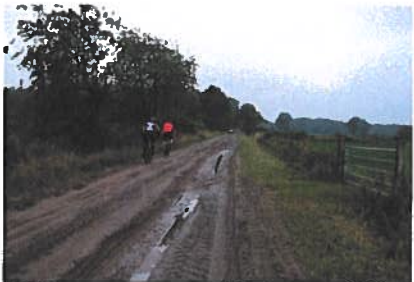
<p>Laag Stortend comfortverlies. Maatvoering past niet goed bij de functie en locatie.</p> <p>Niveau gemeente Epe</p>	<ul style="list-style-type: none"> • Er zijn oneffenheden (15-30 mm per 100 m²) • Plasvorming • Duidelijk zichtbare reparaties • Er is spoorvorming (30-50 mm, 35-50% per 100 m¹)
---	--	---

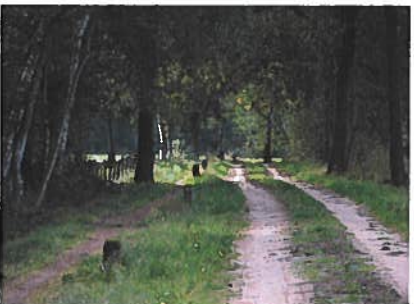
<p>Basis Zichtbare reparaties. De herstelwerkzaamheden zijn juist uitgevoerd maar niet altijd in hetzelfde materiaal.</p>	<ul style="list-style-type: none"> • Hier en daar staat onkruid • Bedekkinggraad: maximaal 15% • Hoogte van begroeiing: max. 0,15 m • Acceptabele aanwezigheid van zwerfvuil (>5 stuks per 100 m²)

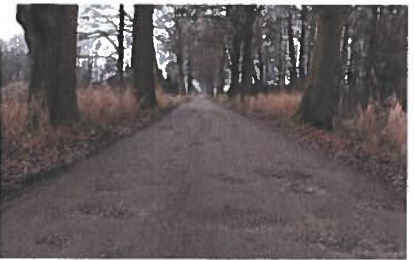
<p>Laag Zichtbare reparaties. De kwaliteit van de herstelwerkzaamheden voldoet maar deze zijn niet altijd in hetzelfde materiaal uitgevoerd.</p>	<ul style="list-style-type: none"> • Veel onkruid • Bedekkinggraad: 15-30% • Hoogte van begroeiing: meer dan 0,15 m • Vervuiling door zwerfvuil wat voor een verstoring in het beeld zorgt (5-10 stuks per 100 m²) • cm per 100 m²

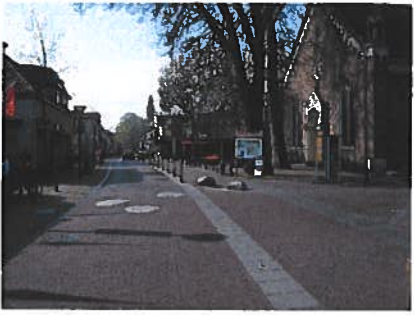
Hoog Verharding is schoon	<ul style="list-style-type: none"> • Plek is grondig schoongemaakt • Op 't eerste gezicht zie je geen afval liggen • Als je goed kijkt zie je wat liggen • Incidenteel kauwgum op looplijnen • Geen hoge concentraties kauwgum bij afvalbakken en snackbars

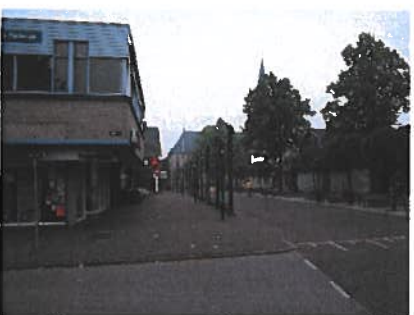
Basis Verharding is matig schoon	<ul style="list-style-type: none"> • Plek is schoongemaakt • Her en der verspreid ligt wat afval • Niet storend, straat kan ermee door • De functionaliteit en afwatering worden niet gehinderd • Regelmatig kauwgum op looplijnen • Hoge concentraties kauwgum bij afvalbakken en snackbars

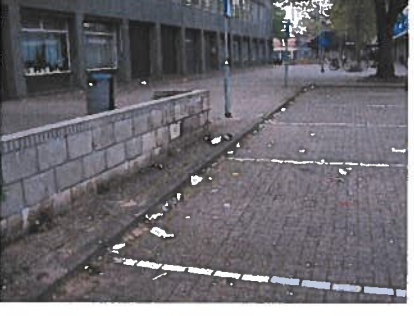
Laag Verharding is vuil	<ul style="list-style-type: none"> • Plek is enige tijd geleden schoon gemaakt • In een belangrijk deel van het gebied ligt afval • De straat begint er vuil uit te zien • De functionaliteit en/of afwatering worden gehinderd • Hoge concentraties kauwgum op looplijnen en bij afvalbakken en snackbars

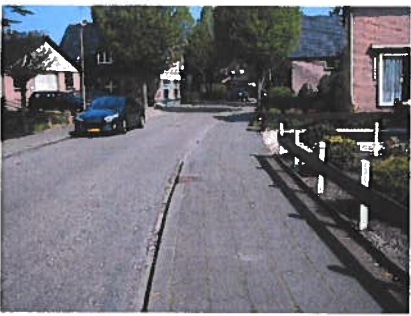
Hoog Verharding is nagenoeg vrij van ongewenste kruiden	<ul style="list-style-type: none"> • Geringe onkruidgroei • 3-10% van de voegen is begroeid • Incidentele begroeiing om obstakels en langs muren • Begroeiing is max. 10 cm hoog
	Basis	<ul style="list-style-type: none"> • Matige onkruidgroei

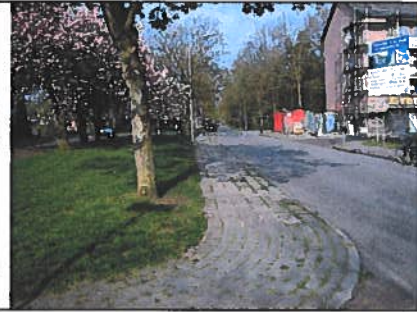
Verharding heeft matige onkruidgroei	<ul style="list-style-type: none"> • 10-15% van de voegen is begroeid • Er is sprake van lichte polvorming • Regelmatige begroeiing om obstakels en langs muren • Begroeiing is incidenteel tot max. 30 cm hoog

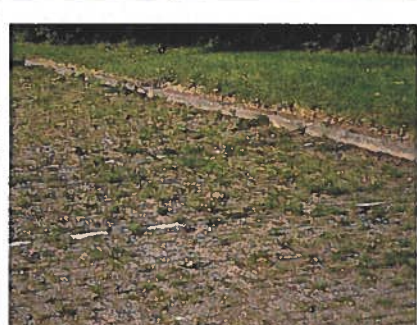
Laag Verharding vertoont zware onkruidgroei	<ul style="list-style-type: none"> • Zware onkruidgroei • 15-30% van de voegen is begroeid • Er is sprake van polvorming • Structurele begroeiing om obstakels en langs muren • Begroeiing kan hoger zijn dan 30 cm.

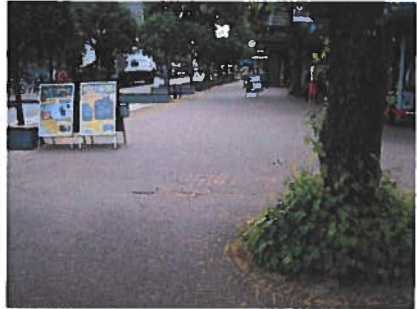
Hoog De openbare ruimte is schoon	<ul style="list-style-type: none"> • Nauwelijks hondenpoep, geen overlast • Max. 2 stuks op verharding (100 m²) voor voetgangers • Geen hondenpoep op looplijnen • Geen hondenpoep op speelweiden • Geen hondenpoep op kinderspeelplaats of zandbak • Geen hondenpoep op overige locaties

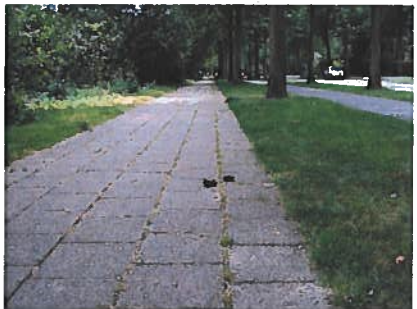
Basis De openbare ruimte is matig schoon	<ul style="list-style-type: none"> • Incidenteel hondenpoep en overlast • Max. 5 stuks op verharding (100 m²) voor voetgangers • Max. 2 stuks op looplijnen • Max. 2 stuks op speelweiden • Geen hondenpoep op kinderspeelplaats of zandbak • Max. 5 stuks op overige locaties (100 m²)
	Laag De openbare ruimte is vuil Het betreft de aangewezen uitlaatstroken hoge vervuiling	<ul style="list-style-type: none"> • Veel hondenpoep en overlast • Max. 10 stuks op verharding (100 m²)

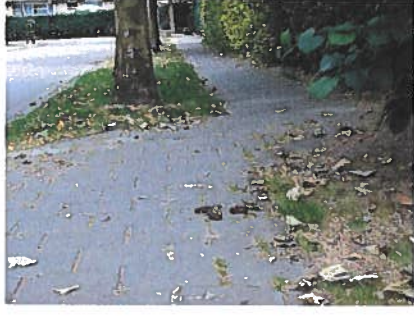
graad.	voor voetgangers <ul style="list-style-type: none"> • Max. 5 stuks op looplijnen • Max. 5 stuks op speelweiden • Max. 3 stuks op kinderspeelplaats en zandbak • Max. 10 stuks op overige locaties (100 m2)
---	--------	--

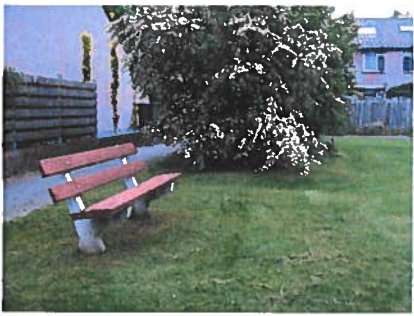
Hoog Meubilair is goed. Geen racistische, aanstootgevende teksten, figuren en symbolen.	<ul style="list-style-type: none"> • Meubilair is onbeschadigd • Meubilair staat vast en/of loodrecht • Geen gevaarlijke situaties door slechte zichtbaarheid van verkeersborden • Geen gevaarlijke situaties door schade aan meubilair • Uniformiteit in type, plaats, hoogte en kleur

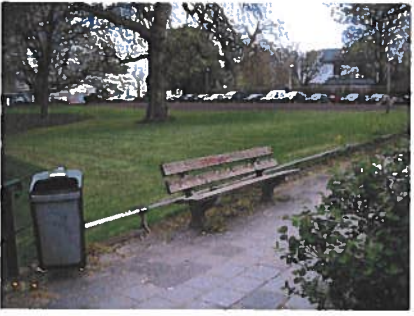
Basis Meubilair is redelijk. Geen racistische, aanstootgevende teksten, figuren en symbolen.	<ul style="list-style-type: none"> • Meubilair mag licht beschadigd zijn • Max. 5% staat niet vast en/of uit het lood • Geen gevaarlijke situaties door slechte zichtbaarheid van verkeersborden • Geen gevaarlijke situaties door schade aan meubilair • Lichte afwijking in uniformiteit in type, plaats, hoogte en kleur
	Laag Meubilair laat te wensen over. Geen racistische, aanstootgevende teksten,	<ul style="list-style-type: none"> • Meubilair mag matig beschadigd zijn • Max. 10% staat niet vast en/of uit het lood

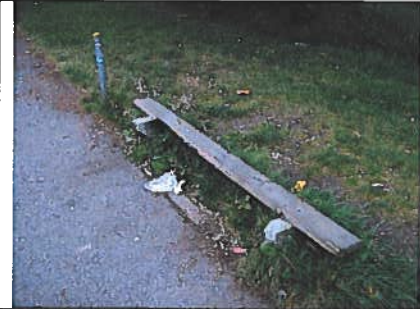
<p>figuren en symbolen.</p>	<ul style="list-style-type: none"> • Max. 10% gevaarlijke situaties door slechte zichtbaarheid van verkeersborden • Geen gevaarlijke situaties door schade aan meubilair • Geen uniformiteit in type, plaats, hoogte en kleur
---	-----------------------------	--

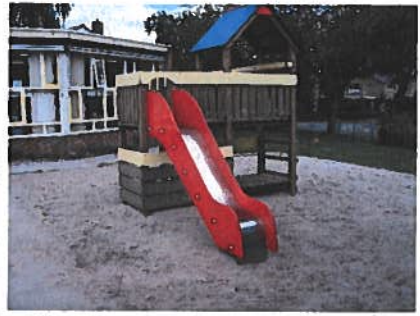
<p>Hoog Speeltoestellen zijn goed. Geen racistische, aanstootgevende teksten, figuren en symbolen.</p>	<ul style="list-style-type: none"> • Alle toestellen voldoen aan het attractiebesluit • Geen schade en goed in de verf (glanzend) • Altijd bespeelbaar m.u.v. incidenten (plassen na stortbui langer dan max. 1 dag) • Onderhouden en verzorging van de omgeving is hoog

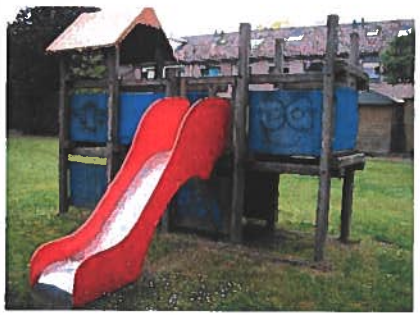
<p>Basis Speeltoestellen zijn redelijk. Geen racistische, aanstootgevende teksten, figuren en symbolen.</p>	<ul style="list-style-type: none"> • Alle toestellen voldoen aan het attractiebesluit • Max. 1 toestel met lichte schade • Redelijk in de verf (dof) • Altijd bespeelbaar m.u.v. incidenten (plassen na stortbui langer dan max. 3 dagen) • Onderhoud en verzorging van de omgeving is basis

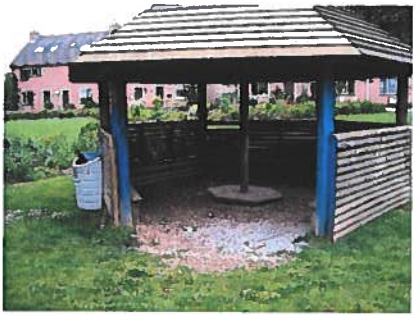
<p>Laag Speeltoestellen laten te wensen over. Geen racistische, aanstootgevende teksten, figuren en symbolen.</p>	<ul style="list-style-type: none"> • Alle toestellen voldoen aan het attractiebesluit • Slecht in de verf (bladdert) • Langdurig niet bespeelbaar (plassen na stortbui langer dan één week) • Onderhoud en verzorging van de omgeving is laag

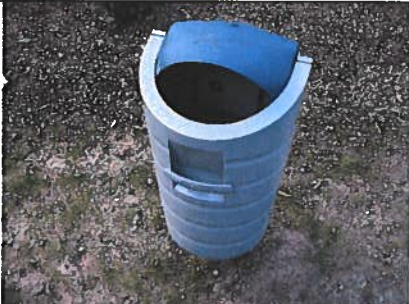
<p>Hoog</p> <p>De afvalbakken hebben voldoende capaciteit.</p> <p>Geen racistische, aanstootgevende teksten, figuren en symbolen.</p>	<ul style="list-style-type: none"> • Geen afvalbak is meer dan 80% vol

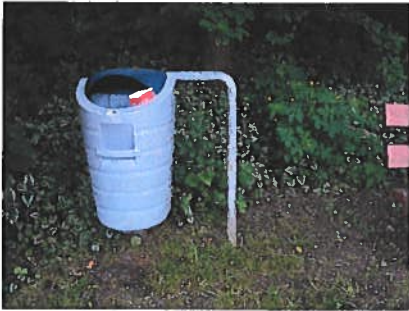
<p>Basis De afvalbakken hebben maar net voldoende capaciteit. Geen racistische, aanstootgevende teksten, figuren en symbolen.</p>	<ul style="list-style-type: none"> • Incidenteel enkele afvalbakken meer dan 80% vol

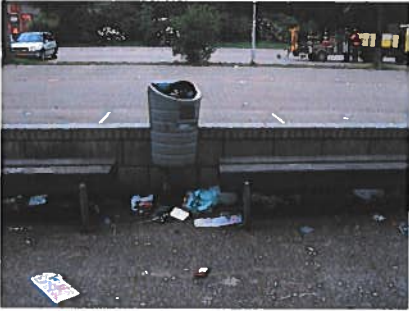
<p>Laag De afvalbakken hebben niet voldoende capaciteit. Geen racistische, aanstootgevende teksten, figuren en symbolen.</p>	<ul style="list-style-type: none"> • Afvalbakken zijn meer dan 80% vol

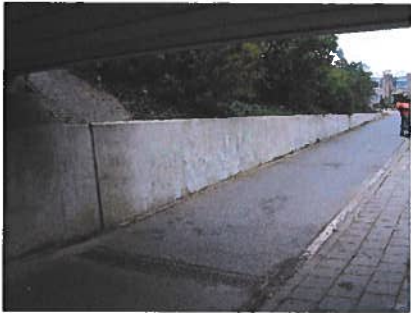
<p>Verzorging Hoog Straat- en parkmeubilair is schoon.</p>	<ul style="list-style-type: none"> • Geen racistische, aanstootgevende teksten, figuren en symbolen • Geen graffiti, bekladding, aanplakbiljetten op belangrijke, opvallende, waardevolle gebouwen, objecten en meubilair • Max. 10% graffiti op overige objecten

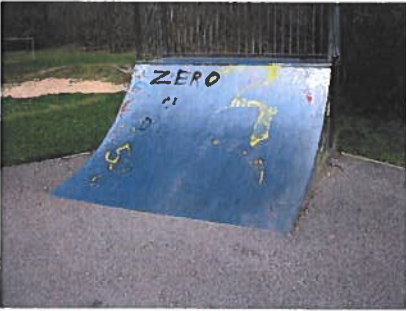
<p>Basis Straat- en parkmeubilair is matig schoon.</p>	<ul style="list-style-type: none"> • Geen racistische, aanstootgevende teksten, figuren en symbolen • Geen graffiti, bekladding, aanplakbiljetten op belangrijke, opvallende, waardevolle gebouwen, objecten en meubilair • Max. 20% graffiti op overige objecten

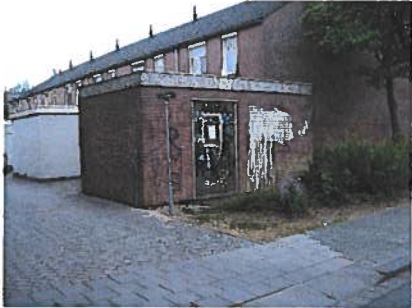
<p>Laag Straat- en parkmeubilair is vuil.</p>	<ul style="list-style-type: none"> • Geen racistische, aanstootgevende teksten, figuren en symbolen • Geen graffiti, bekladding, aanplakbiljetten op belangrijke, opvallende, waardevolle gebouwen, objecten en meubilair • Max. 30% graffiti op overige objecten
---	--	--

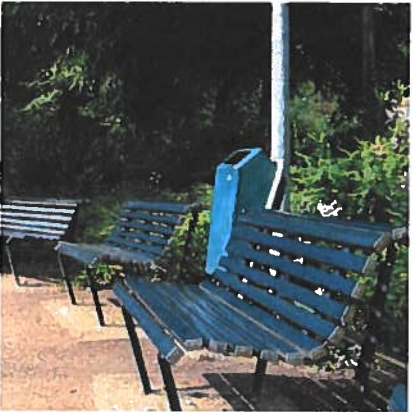
<p>Hoog Straat- & parkmeubilair en objecten zijn schoon</p>	<ul style="list-style-type: none"> • Incidenteel aanslag op meubilair en objecten • Geen hoge concentraties aanslag in schaduwrijke plekken • Kleur meubilair/object versterkt zichtbaarheid aanslag niet

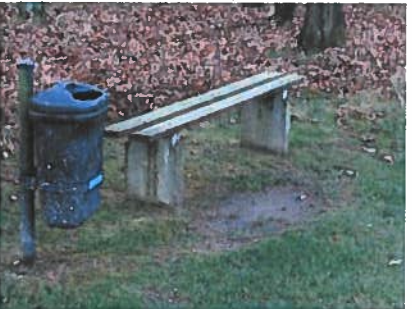
<p>Basis Straat- & parkmeubilair en objecten zijn matig schoon</p>	<ul style="list-style-type: none"> • Regelmatig aanslag op meubilair en objecten • Hoge concentraties aanslag in schaduwrijke plekken • Niet storend • Kleur meubilair/object versterkt zichtbaarheid aanslag

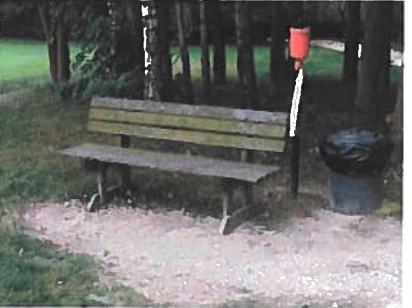
<p>Laag Straat- & parkmeubilair en objecten zijn vuil</p>	<ul style="list-style-type: none"> • Hoge concentraties aanslag op meubilair en objecten • Zichtbaarheid aanslag wordt duidelijk versterkt door de kleur van het meubilair/object

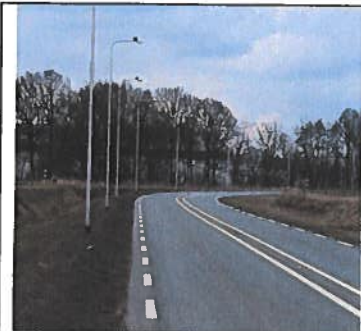
<p>Hoog De lantaarnpalen vertonen geen schade, slijtage of afwijkende stand. Geen onveilige situaties ten gevolge van schade</p>	<ul style="list-style-type: none"> • Van de lantaarnpalen vertoont $\leq 10\%$ schadeplekken • De lantaarnpalen staan niet of nauwelijks scheef, $\leq 10\%$ van de lantaarnpalen • Op $\leq 10\%$ van de lantaarnpalen is graffiti en beplakking aanwezig (niet aanstootgevend) • Algengroei of ander vuil is enigszins aanwezig $\leq 10\%$ van de elementen • Er zijn geen technische storingen, de verlichting functioneert goed

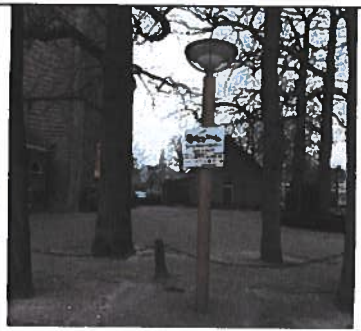
<p>Basis De lantaarnpalen vertonen lichte schade, slijtage en afwijkingen in de stand. Geen onveilige situaties ten gevolge van schade</p>	<ul style="list-style-type: none"> • Van de lantaarnpalen vertoont $\leq 20\%$ schadeplekken • Enkele lantaarnpalen staan scheef, $\leq 20\%$ van de lantaarnpalen • Op $\leq 20\%$ van de lantaarnpalen is graffiti en beplakking aanwezig (niet aanstootgevend) • Algengroei of ander vuil is enigszins aanwezig $\leq 20\%$ van de elementen • Er zijn geen technische storingen, de verlichting functioneert goed

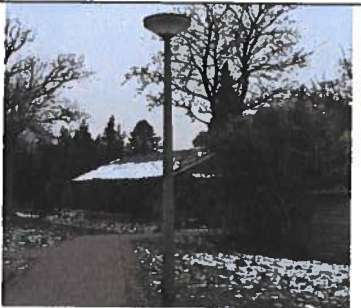
<p>Laag De lantaarnpalen vertonen regelmatig schade, slijtage en afwijkingen in de stand. Geen onveilige situaties ten gevolge van schade</p>	<ul style="list-style-type: none"> • Van de lantaarnpalen vertoont $\leq 40\%$ schadeplekken • Veel lichtmasten staan scheef $\leq 40\%$ van de lantaarnpalen • Op $\leq 40\%$ van de lantaarnpalen is graffiti en beplakking aanwezig (niet aanstootgevend) • Algengroei of ander vuil is enigszins aanwezig $\leq 40\%$ van de elementen • Er zijn geen technische storingen, de verlichting functioneert goed

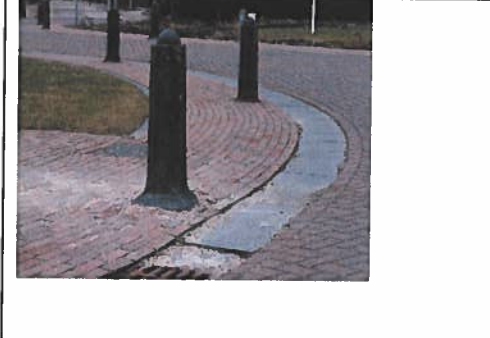
<p>Hoog De antiparkeervoorzieningen vertonen geen of minimale schade, slijtage of afwijkende stand</p>	<ul style="list-style-type: none"> • Er zijn redelijk veel palen beschadigd*, $\leq 40\%$ van de elementen • Meerdere palen staan scheef, $\leq 40\%$ van de elementen • Er is algengroei of ander vuil aanwezig op $\leq 40\%$ van de elementen

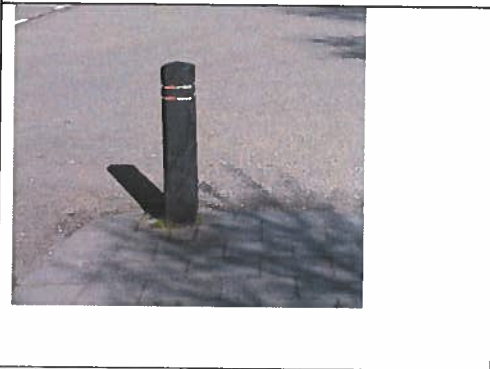
<p>Basis De antiparkeervoorzieningen vertonen lichte schade, slijtage en afwijkingen in de stand</p>	<ul style="list-style-type: none"> • Er zijn redelijk veel palen beschadigd*, $\leq 40\%$ van de elementen • Meerdere palen staan scheef, $\leq 40\%$ van de elementen • Er is algengroei of ander vuil aanwezig op $\leq 40\%$ van de elementen

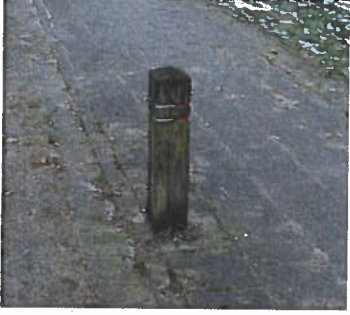
<p>Laag</p> <p>De antiparkeervoorzieningen vertonen matige schade, slijtage en afwijkingen in de stand</p>	<ul style="list-style-type: none"> • Er zijn redelijk veel palen beschadigd*, $\leq 40\%$ van de elementen • Meerdere palen staan scheef, $\leq 40\%$ van de elementen • Er is algengroei of ander vuil aanwezig op $\leq 40\%$ van de elementen
---	---	--

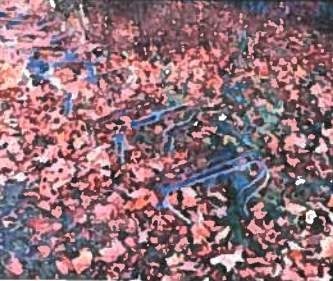
<p>Laag</p> <p>De fietsrekken zijn beschadigd en zien er minder verzorgd uit</p>	<ul style="list-style-type: none"> • Er zijn beschadigingen*, ≤ 5 st. per element • De fietsrekken staan scheef, ≤ 5 graden • Zwerfafval binnen 2 meter van het object ≤ 10 zichtbare eenheden

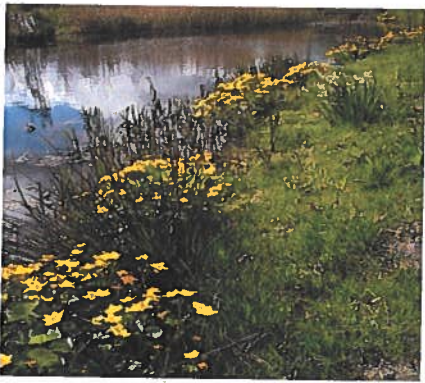
<p>Hoog Sloten en greppels worden 1 keer per jaar gemaaid en vrijkomende vegetatie afgevoerd.</p>	<ul style="list-style-type: none"> • Maaien van sloten en greppels in de periode oktober/ november / december • De maximale afvoer capaciteit oppervlakte water • Heeft geen storende afvoer capaciteit
	<p>Basis Sloten en greppels worden</p>	<ul style="list-style-type: none"> • Maaien van sloten en greppels in de periode

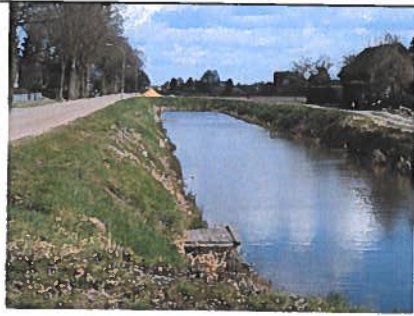
<p>1 keer per jaar gemaaid en vrijkomende vegetatie afgevoerd.</p>	<p>oktober/ november / december</p> <ul style="list-style-type: none"> • De minimale afvoer capaciteit oppervlakte water • Min. 10% heeft een storende afvoer capaciteit

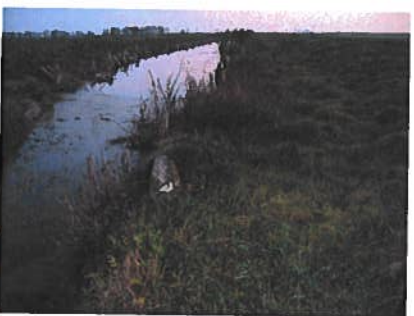
<p>Laag huidig niveau Sloten en greppels worden 1 keer per jaar gemaaid en vrijkomende vegetatie afgevoerd.</p>	<ul style="list-style-type: none"> • Maaien van sloten en greppels in de periode oktober/ november / december • De minimale afvoer capaciteit oppervlakte water • Min. 30% heeft een storende afvoer capaciteit

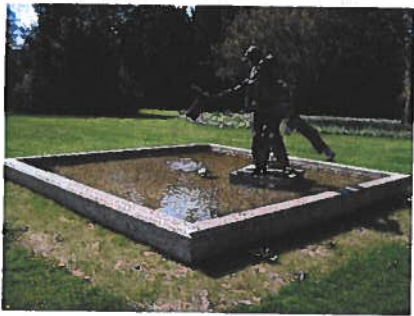
<p>Hoog Het water is schoon.</p>	<ul style="list-style-type: none"> • Watergang is grondig schoongemaakt • Watergang met nauwelijks tot geen drijfvuil

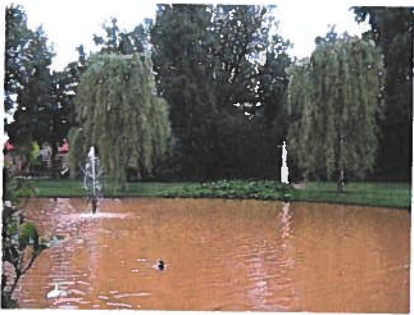
<p>Basis Het water is matig schoon.</p>	<ul style="list-style-type: none"> • Watergang is schoongemaakt • Watergang met zichtbaar enig drijfvuil • Niet storend, het kan ermee door
	<p>Laag Het water is vuil.</p>	<ul style="list-style-type: none"> • Watergang is enige tijd geleden schoongemaakt • Het water begint er vuil uit te zien
