Quicksan
Wet natuurbescherming

Quickscan Wet natuurbescherming

Initiatiefnemer is voornemens dakwerkzaamheden uit te voeren aan de woning op de [redacted] te [redacted]. Om te voorkomen dat de verbodsbepalingen uit de Wet natuurbescherming (hierna te noemen Wnb) worden overtreden, dient onderzoek gedaan te worden naar de aanwezigheid van beschermde gebieden en flora en fauna. Aan MBH Consult B.V. is opdracht gegeven dit onderzoek uit te voeren.

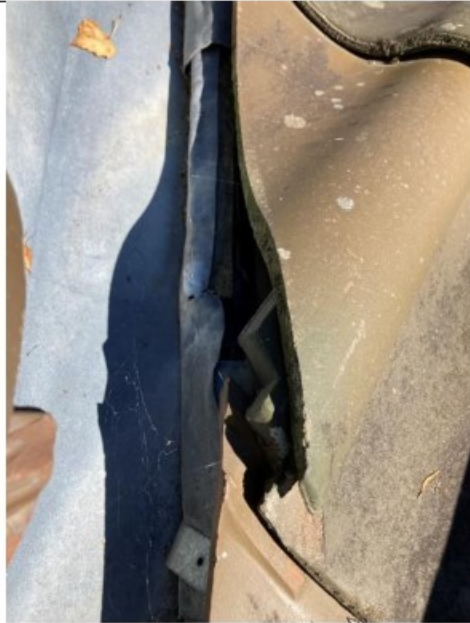
Kilgoot aan de noordzijde van de woning

De vorige bewoonster heeft in september 2021 een offerte ontvangen en goedgekeurd voor het vervangen van de bestaande kilgoten inclusief het aanpassen van de panlatten. Echter, toen duidelijk werd dat de woning verkocht ging worden, zijn deze herstelwerkzaamheden geannuleerd, vanwege het voornemen om het gehele dak volledig te renoveren. Dit indiceert dat het dak al twee jaar aan onderhoud toe is. Het bewijsstuk van de offerte wordt separaat meegeleverd. Ter verduidelijking is het volgende aan de noord- en zuidzijde van het dak het geval resulterend in lekkages (tabel 4):

<p>Noordzijde situatie kilgoot (links) en de daarmee veroorzaakte lekkage op de foto hierboven.</p>

Het vervangen van het dak en het opnieuw isoleren van het dak is een noodzaak door de aanwezigheid van meerdere lekkages aan het dak.

Door nu de lekkages snel aan te pakken, gaan deze niet verergeren wat mogelijk resulteert in nog meer schade, werkzaamheden en kosten aan de woning. Bovendien met het najaar voor de deur, zal kou eerder in de woning trekken, moet er meer gestookt worden, wat geen energievriendelijke oplossing is voor de huidige winter, maar ook niet op de langere termijn. Ook kunnen op termijn lekkages leiden tot schimmel wat vanwege gezondheidsredenen niet gewenst is. Door middel van het vervangen van het dak, behoren alle lekkages tot het verleden, zal de isolatiewaarde van de woning verbeteren en is het daarmee toekomstbestendig.

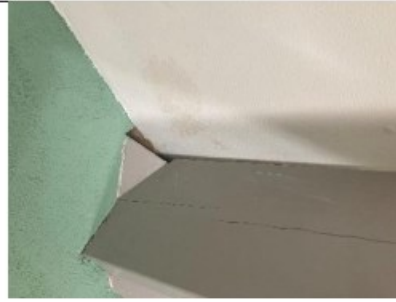
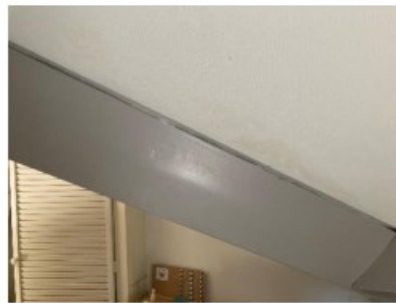
Lekkages vanuit de kinderslaapkamer op de bovenverdieping.

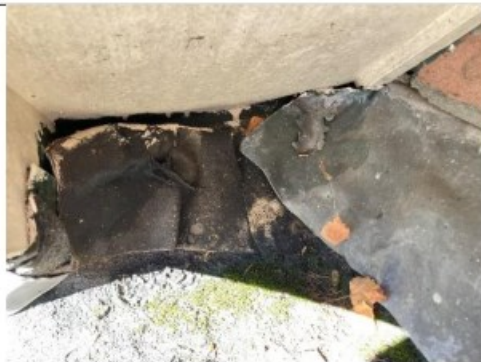
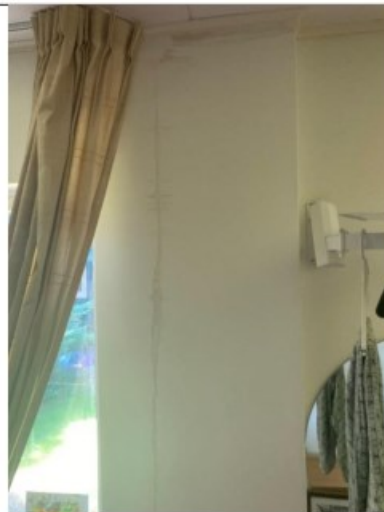
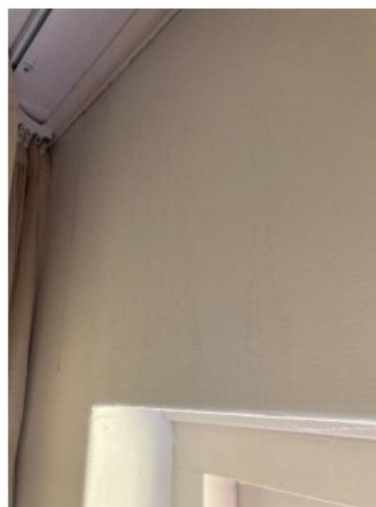
Loodwerk op het platte dak (foto hierboven) wat de oorzaak van de lekkage is in één van de slaapkamers op de begane grond (foto's rechts)

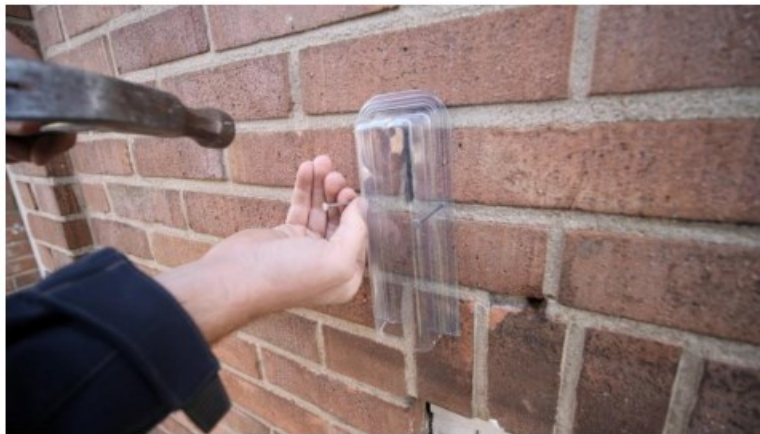
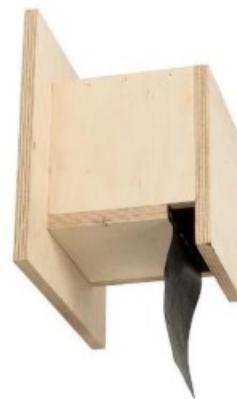
Figuur 4. Voorbeelden exclusion flaps (Unitura, 2023; vivarapro, 2023)

- Werken buiten de kwetsbare periode (zomer-, kraam- en paartijd) die loopt van 15 mei t/m 15 oktober (zie onderstaande tabel 5).
- Voorafgaand aan de werkzaamheden dient de woning ongeschikt gemaakt te worden voor vleermuizen. Alle aanwezige gaten en kieren dienen dichtgezet te worden en er worden zogenaamde 'exclusion flaps' geplaatst waardoor vleermuizen nog wel het gebouw uit kunnen, maar niet meer in. Het ongeschikt maken dient plaats te vinden buiten de meest kwetsbare periode (15 mei – 15 juli en 15 augustus – 1 oktober).

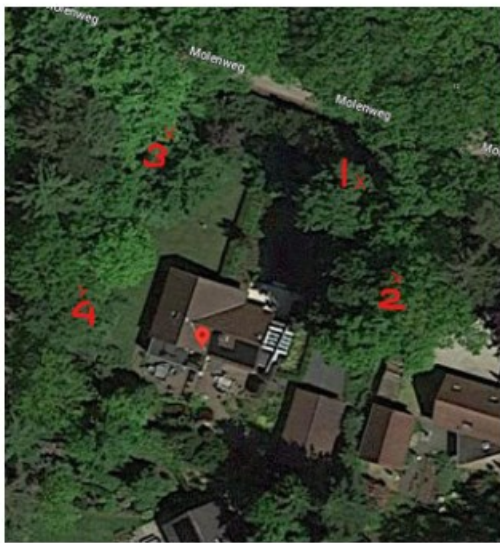
Figuur 4 Locaties van aanwezige vogel- en vleermuis kasten

- Twee vleermuiskasten zijn aanwezig in de tuin rondom de woning sinds half/eind mei 2023 (zie figuren). Het ophangen van extra kasten voor tijdelijke verblijfplaatsen aan de gevel, biedt geen extra toevoeging doordat dit binnen de invloedssferen van de werkzaamheden is. Bovendien zijn de werkzaamheden voor 1 maart afgerond waardoor de woning in de permanente situatie weer kan dienen als zomer-, kraam- en paarverblijfplaats.

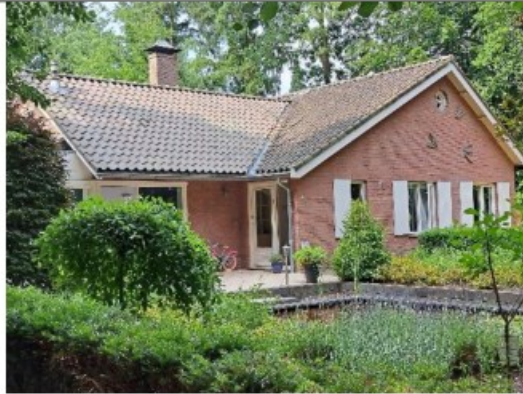
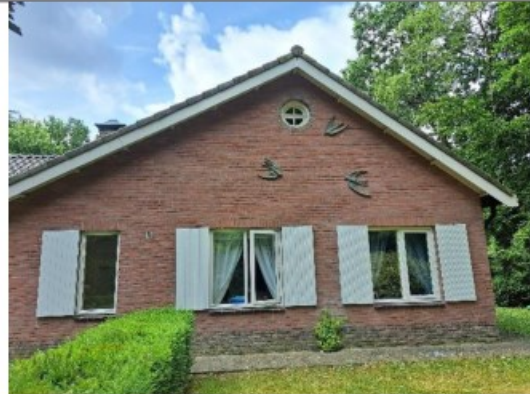
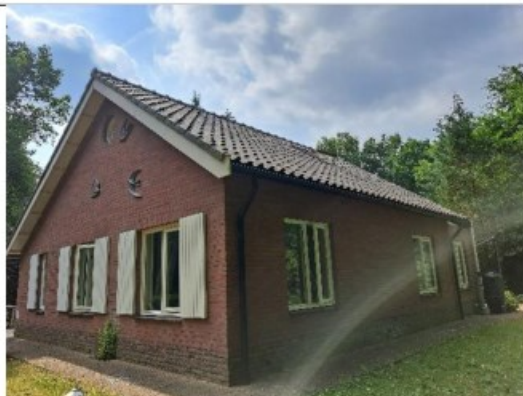
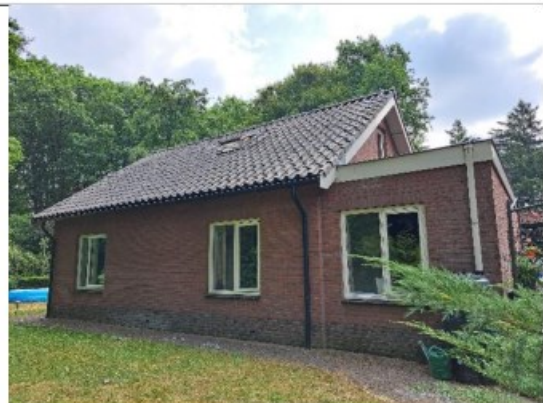
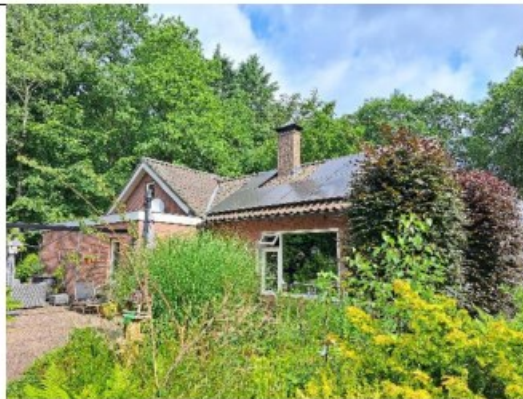
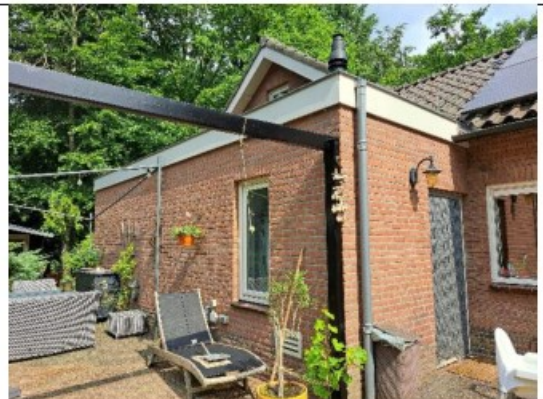
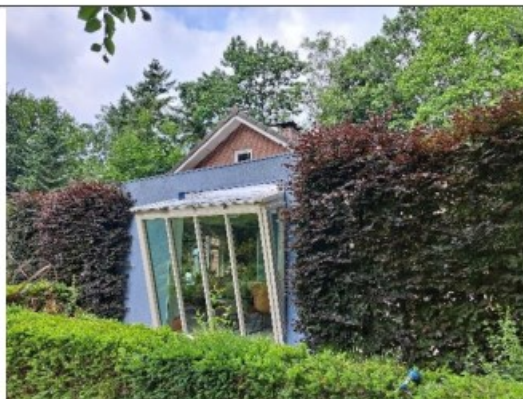
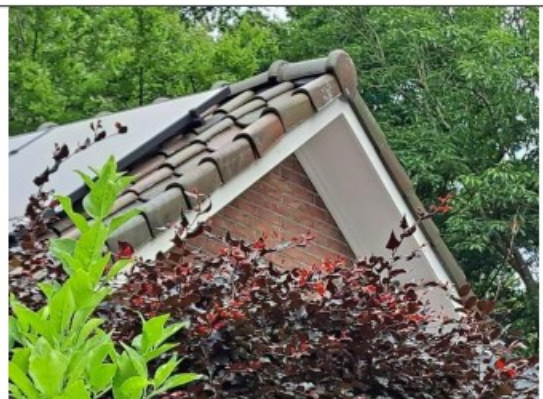
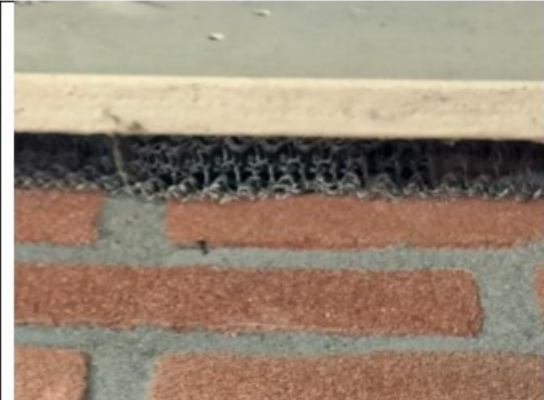
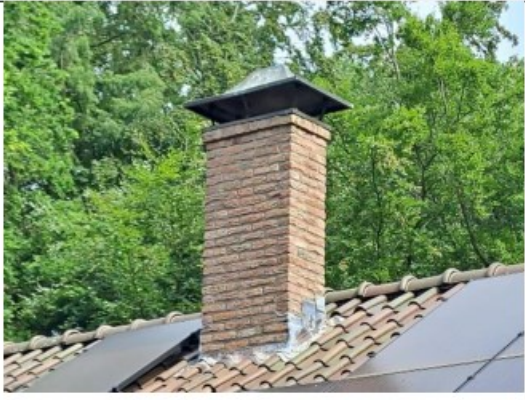
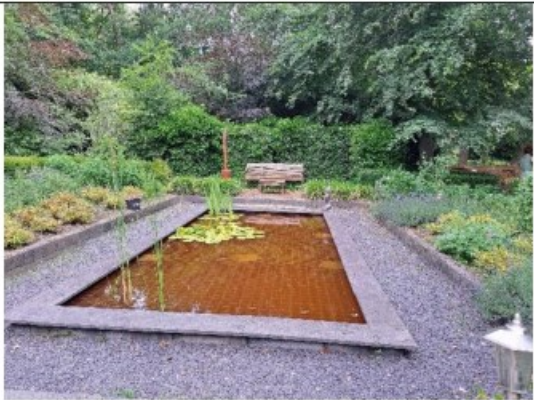
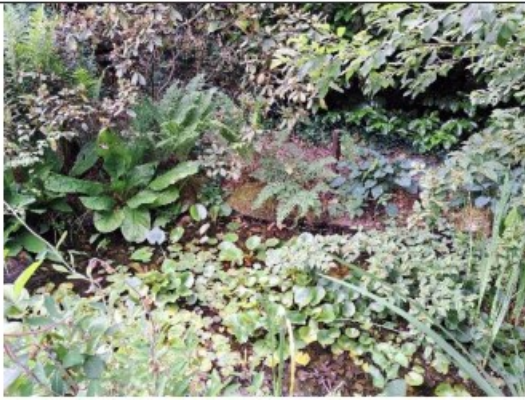
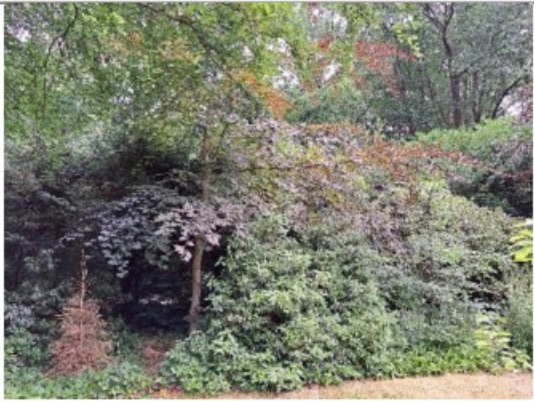
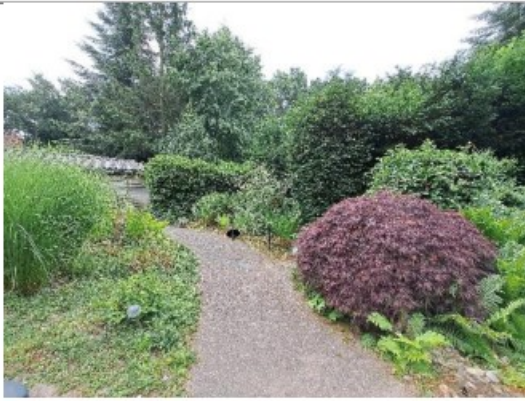
Bijlage 1 Foto's veldonderzoek

Gebouwbewonende vleermuizen maken gebruik van openingen als stootvoegen, scheuren in muren, ruimtes achter boeiborden of dakpannen om in te verblijven. De woning bevat geen open stootvoegen waar vleermuizen gebruik van kunnen maken. Het aanwezige dakoverstek sluit nauw aan op de baksteengevel, waardoor er geen spleten aanwezig zijn waar vleermuizen weg kunnen kruipen. Het boeiboord aan de zijkant van het gedeelte met platte dak is dichtgezet met gaas, waardoor vleermuizen hier geen gebruik van kunnen maken. Het dak bestaat uit dakpannen waarvan sommige scheef liggen. Ook de daknok is open en er zijn kantpannen aanwezig. Het dak biedt daardoor op verschillende locaties mogelijkheden voor potentiële verblijfplaatsen van gebouwbewonende vleermuizen (zie tabel 3). De geplande dakwerkzaamheden kunnen mogelijk leiden tot overtreding van de Wet natuurbescherming artikel 3.5 lid 1 (doden of verwonden), lid 2 (opzettelijk verstoren) en lid 4 (beschadigen/vernielen van verblijfplaatsen). Nader onderzoek naar vleermuizen is noodzakelijk.
