Quicksan  
Wet natuurbescherming

# Quickscan Wet natuurbescherming

Het nieuwe plan bestaat uit het vervangen van dak en het vernieuwen van de dakisolatie. Ook zal het dak gedeeltelijk worden verhoogd zodat de gehele verdieping circa 2 meter hoog is (zie bijlage 3).

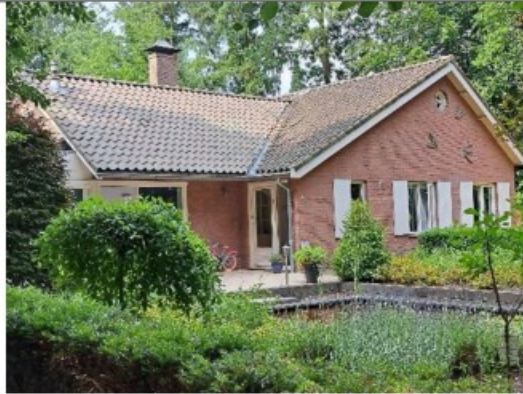
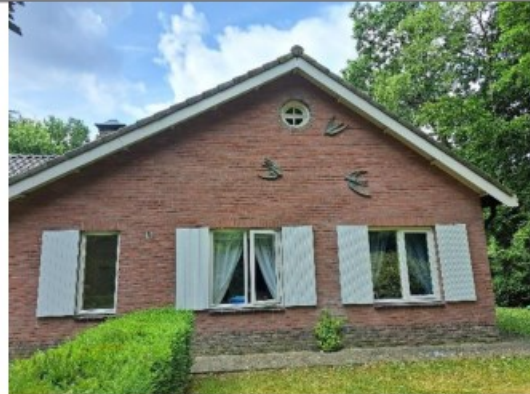
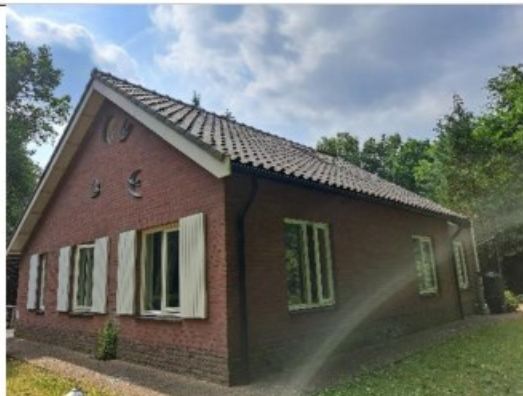
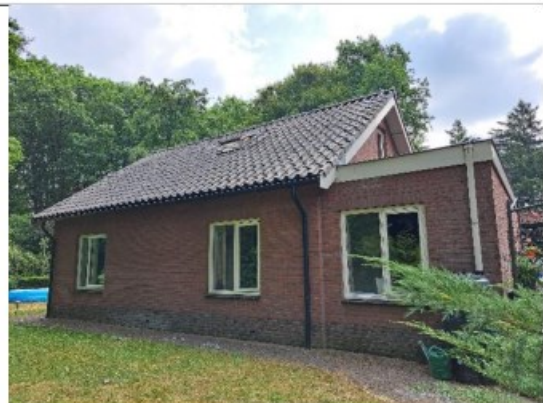
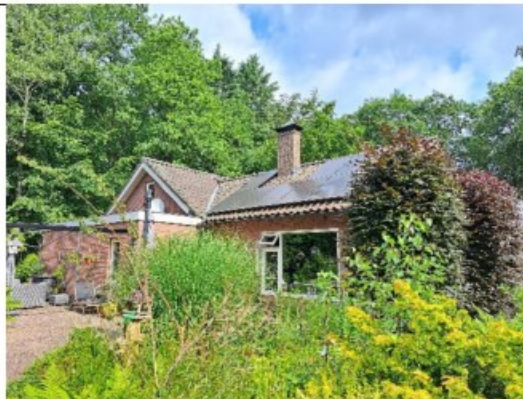
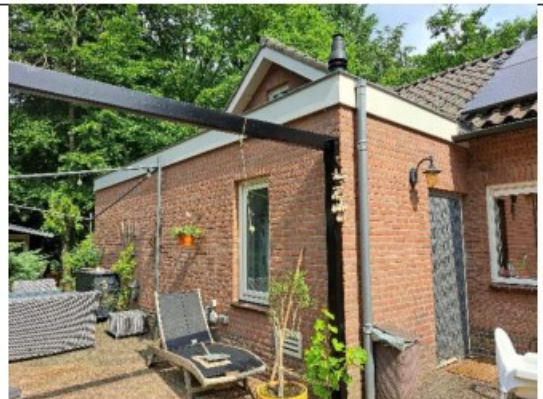
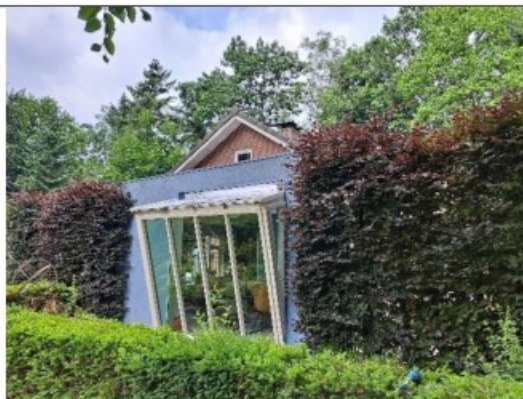
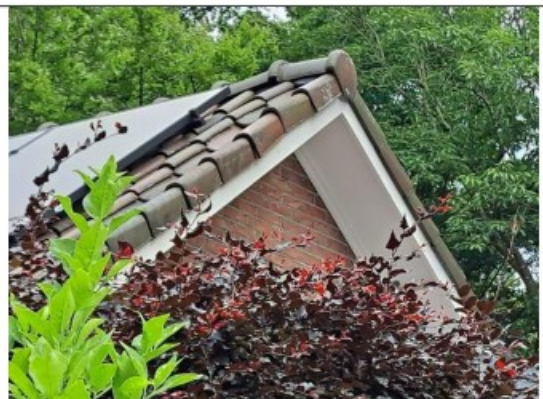
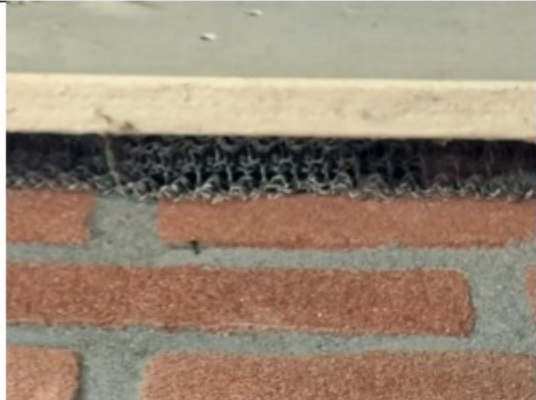
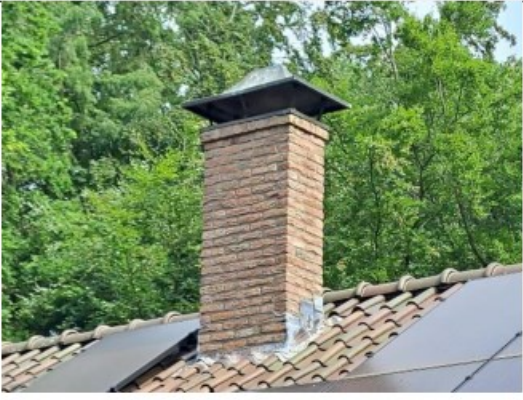
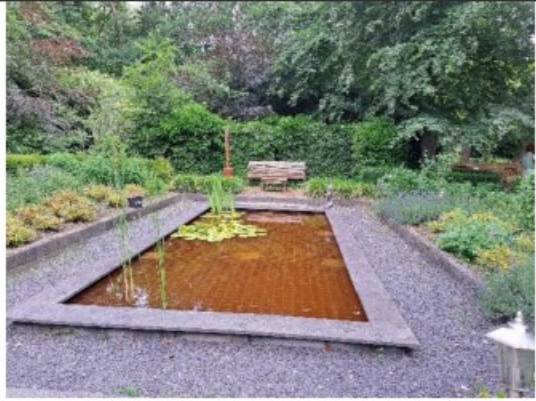
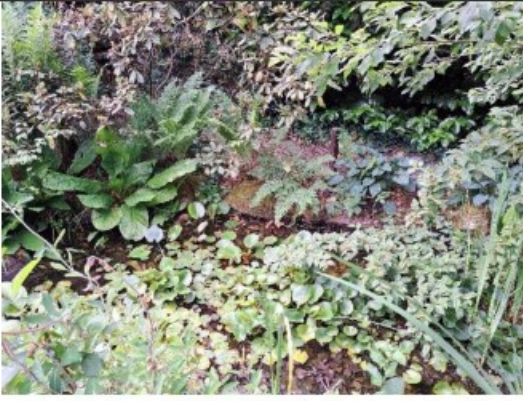
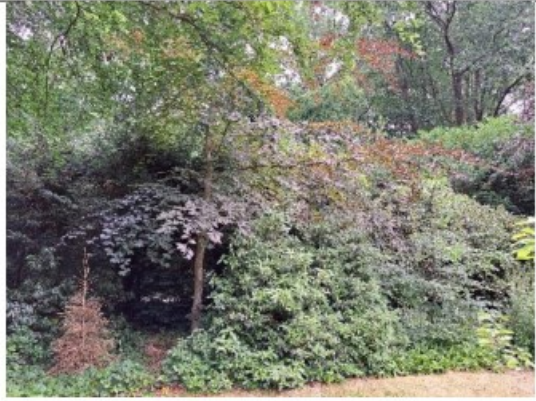
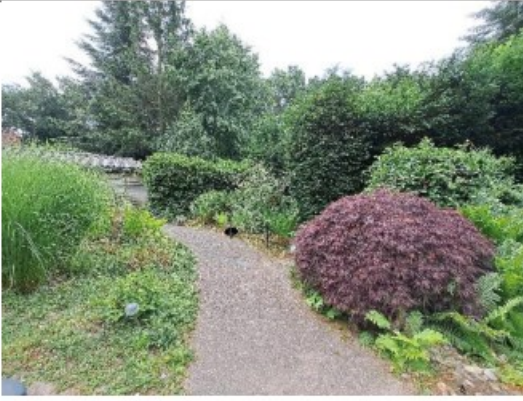
## Bijlage 1 Foto's veldonderzoek

Het plangebied betreft een vrijstaande woning. De woning is opgetrokken uit baksteen en heeft een pannendak. Er is ruimte aanwezig onder de dakpannen aan de noordkant van de woning. Aan de zuid- en westkant zijn de ruimtes onder de dakpannen met roosters afgesloten. Rondom het dakraam zijn ook openingen naar ruimtes onder de dakpannen. De daknok heeft openingen aan beide kanten van het dakvlak doordat de nokpannen niet zijn aangesmeerd en er geen roosters zijn aangebracht. Rondom de woning is een dakoverstek aanwezig die strak aansluit op de bakstenengevel. Daarnaast zijn er kantpannen aanwezig waar ruimte aanwezig is tussen de kantpannen en het boeiboord van het dakoverstek. Er zijn geen open stootvoegen in de gevels aanwezig. En er is geen ruimte rondom regenpijpen bij de aansluiting met de dakgoot. De houten kozijnen sluiten nauw aan op de gevel en hebben houten raamluiken. Aan de zuidkant van de woning is een gedeelte met een plat bitumen dak. Er is een boeiboord aanwezig met een ruimte tussen het boeiboord en de muur. Deze ruimte zit dicht met gaas. Direct rondom de woning is verharding aanwezig, waarop de steigers worden geplaatst.

Gebouwbewonende vleermuizen maken gebruik van openingen als stootvoegen, scheuren in muren, ruimtes achter boeiborden of dakpannen om in te verblijven. De woning bevat geen open stootvoegen waar vleermuizen gebruik van kunnen maken. Het aanwezige dakoverstek sluit nauw aan op de baksteengevel, waardoor er geen spleten aanwezig zijn waar vleermuizen weg kunnen kruipen. Het boeiboord aan de zijkant van het gedeelte met platte dak is dichtgezet met gaas, waardoor vleermuizen hier geen gebruik van kunnen maken. Het dak bestaat uit dakpannen waarvan sommige scheef liggen. Ook de daknok is open en er zijn kantpannen aanwezig. Het dak biedt daardoor op verschillende locaties mogelijkheden voor potentiële verblijfplaatsen van gebouwbewonende vleermuizen (zie tabel 3). De geplande dakwerkzaamheden kunnen mogelijk leiden tot overtreding van de Wet natuurbescherming artikel 3.5 lid 1 (doden of verwonden), lid 2 (opzettelijk verstoren) en lid 4 (beschadigen/vernietigen van verblijfplaatsen). Nader onderzoek naar vleermuizen is noodzakelijk.

- **Vervolgonderzoek:** Een nader onderzoek is noodzakelijk om vast te stellen of potentiële verblijfplaatsen en leefgebied, welke zijn vastgesteld binnen het plangebied, daadwerkelijk in gebruik zijn door beschermde soorten. Hierbij wordt onderzocht welke functie de verblijfplaats/het leefgebied vervult, in welke periode de soort hier gebruik van maakt en hoe veel individuen van de soort gebruik maken van de verblijfplaats/het leefgebied.

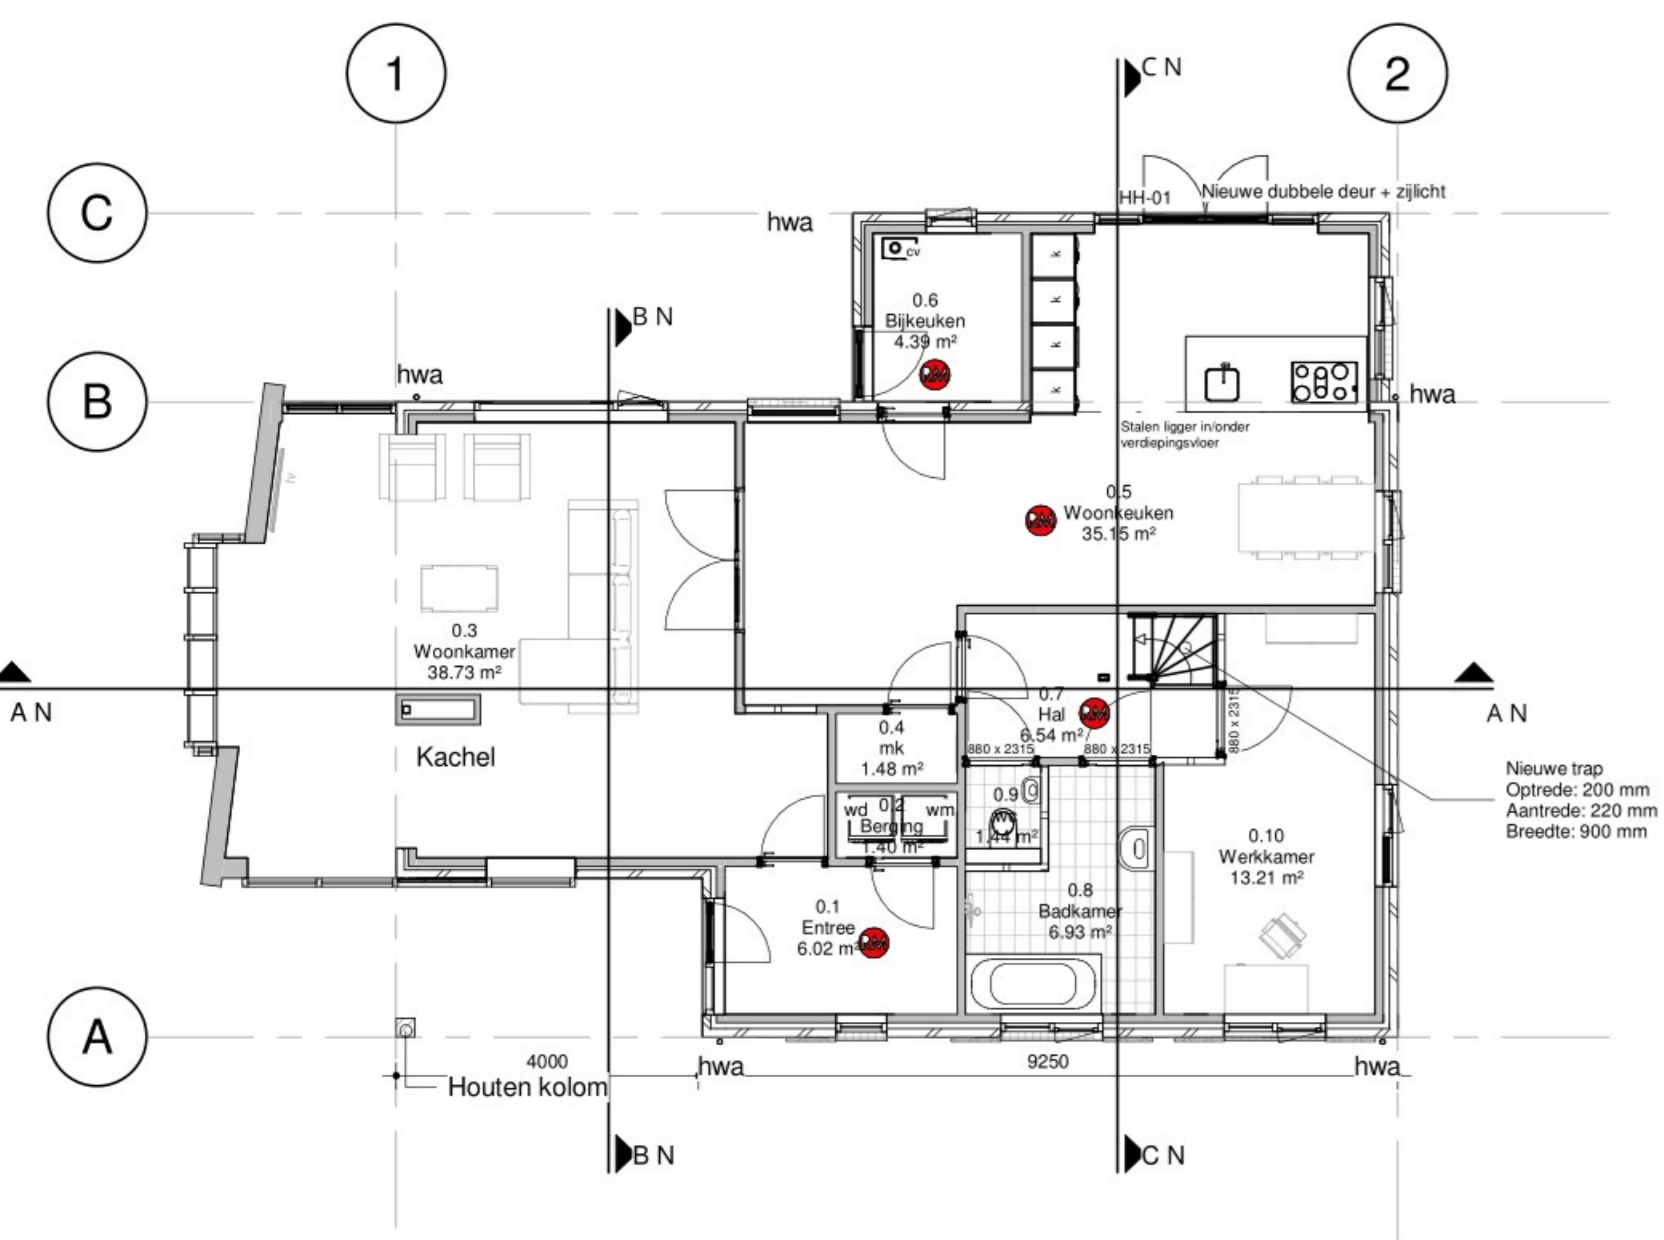
-BEGANE GROND (peil)-

Definitieve indeling keuken en badkamer i.o.m. met opdrachtgever  
Dikte buitenmuren en binnenmuren conform berekening constructeur

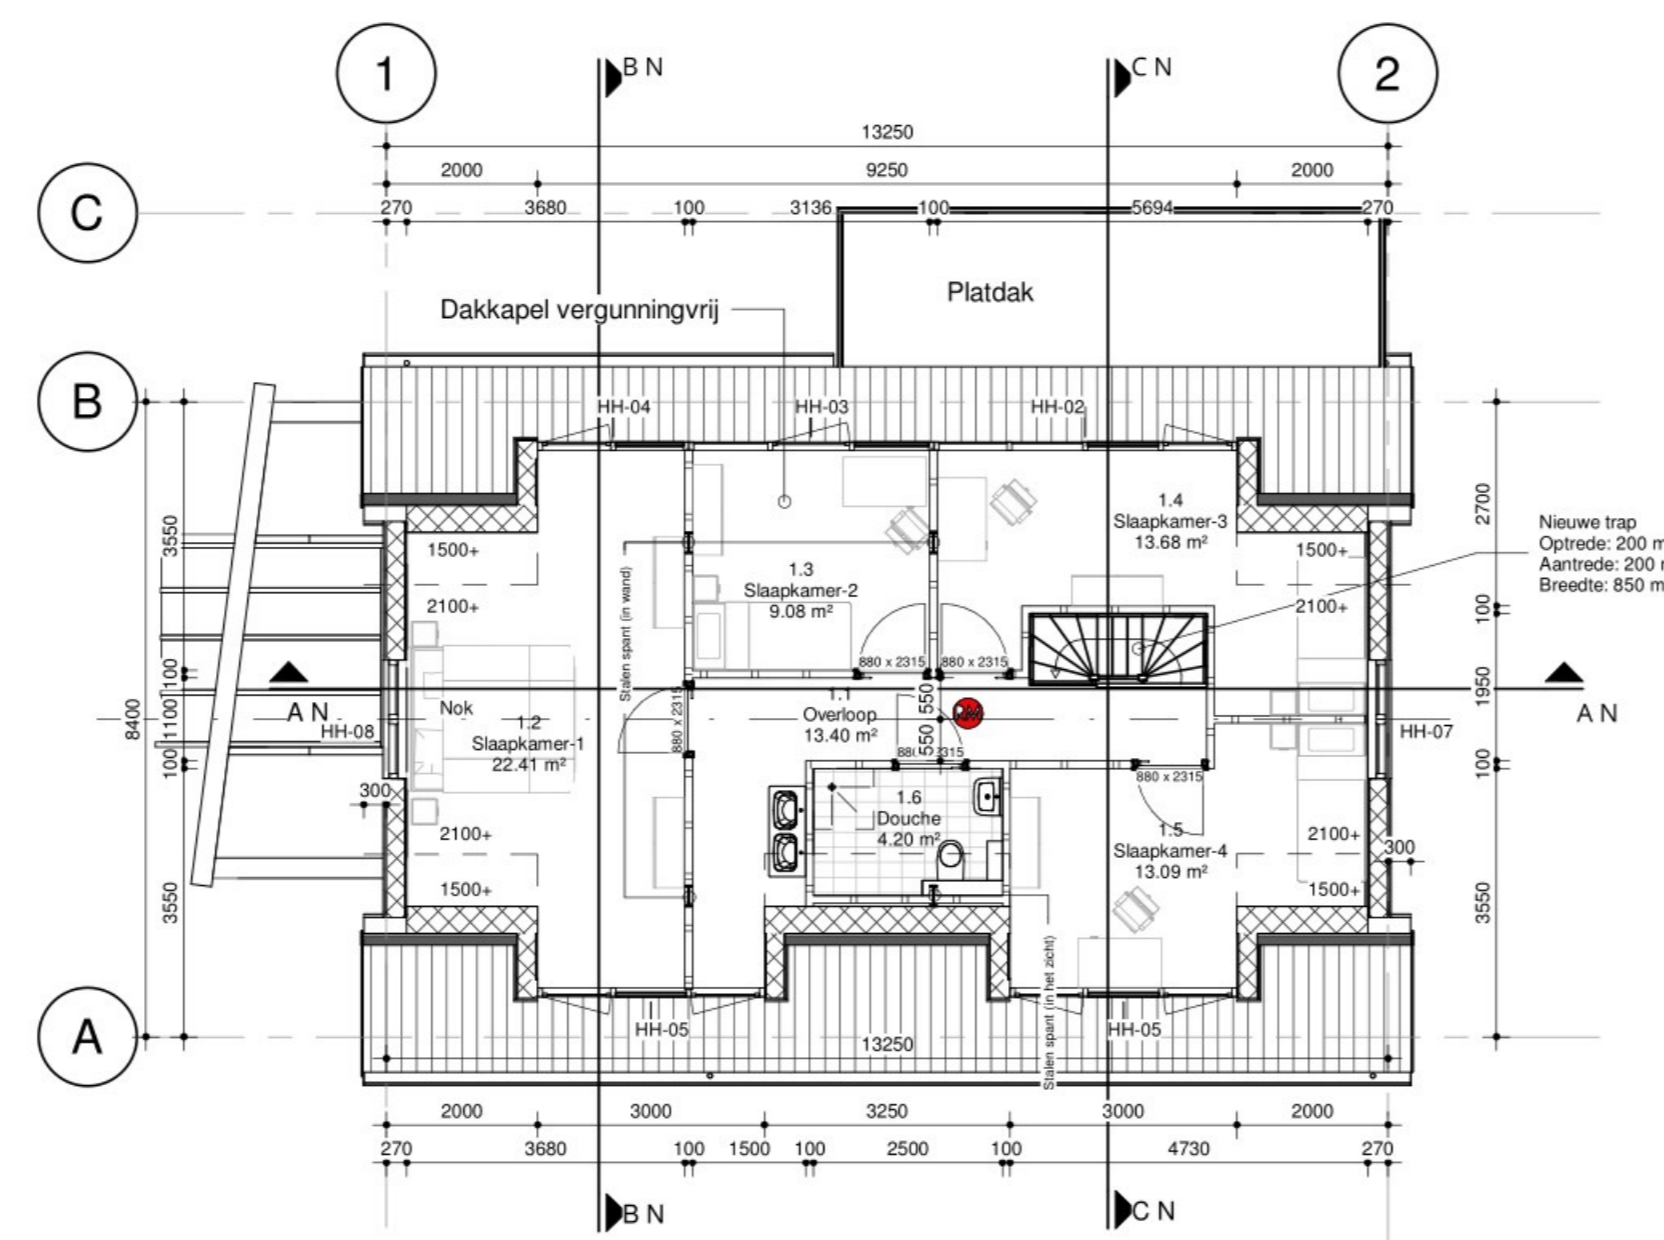
-EERSTE VERDIEPING (2790+ peil)-

Definitieve indeling keuken en badkamer i.o.m. met opdrachtgever  
Dikte buitenmuren en binnenmuren conform berekening constructeur  
Te realiseren bergruimte + bereikbaar achter knieschot in nader overleg tussen opdrachtgever en aannemer (let op: hoogte t.p.v. de dakkapellen is minimaal)
